建设项目环境影响报告表

项目名称：舟曲县拉尕山流域水利基础设施建设项目

建设单位（盖章）：舟曲县旅游发展委员会

编制日期：2018年4月

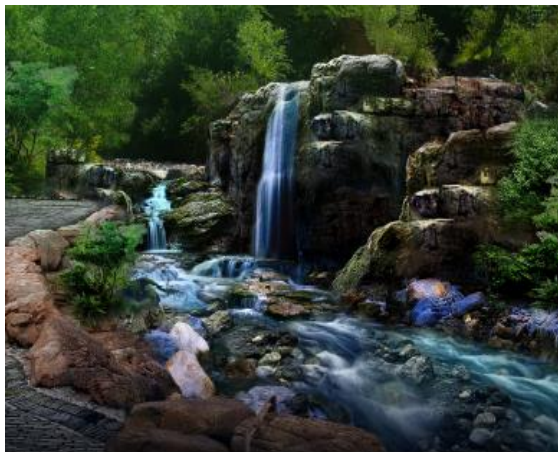
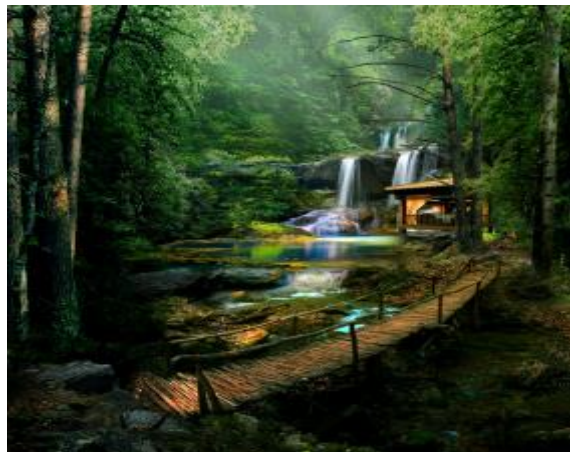
1、景观瀑布建设包含有：位于拉尕沟口位于（K3+000~K5+000）一带，共 8 级瀑布群，瀑瀑相连，跌宕急流。水流量约 0.3 立方米/秒，四季稳定，常年不枯。瀑布较大者冠名“银河湫翠”、“飞练当空”等。景观瀑布既是景点，同时也充当拦沙坝的作用。

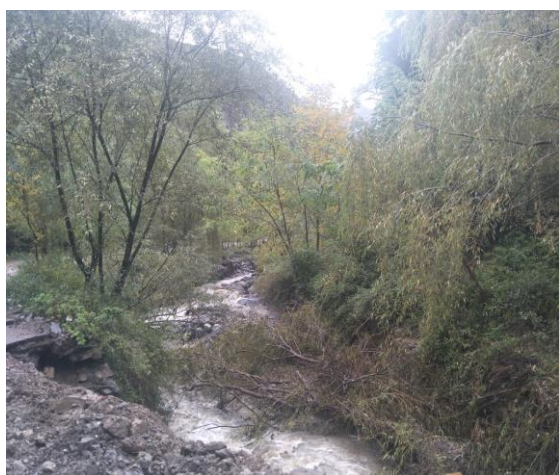
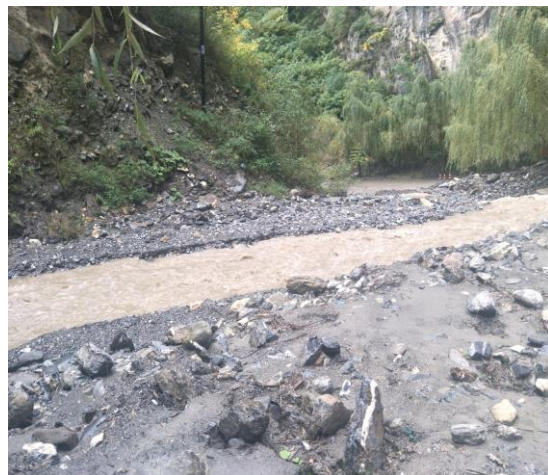
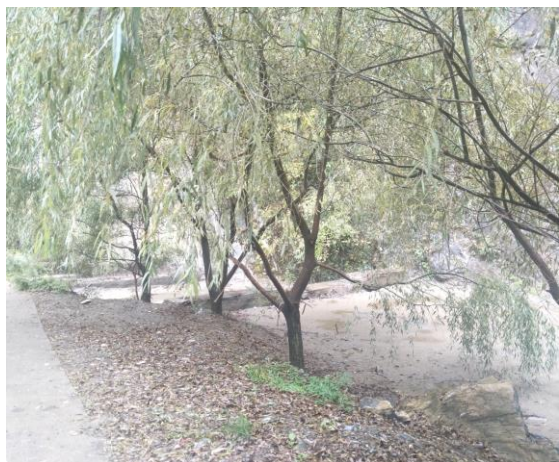
现有水利设施情况

现有水利设施情况见照片。

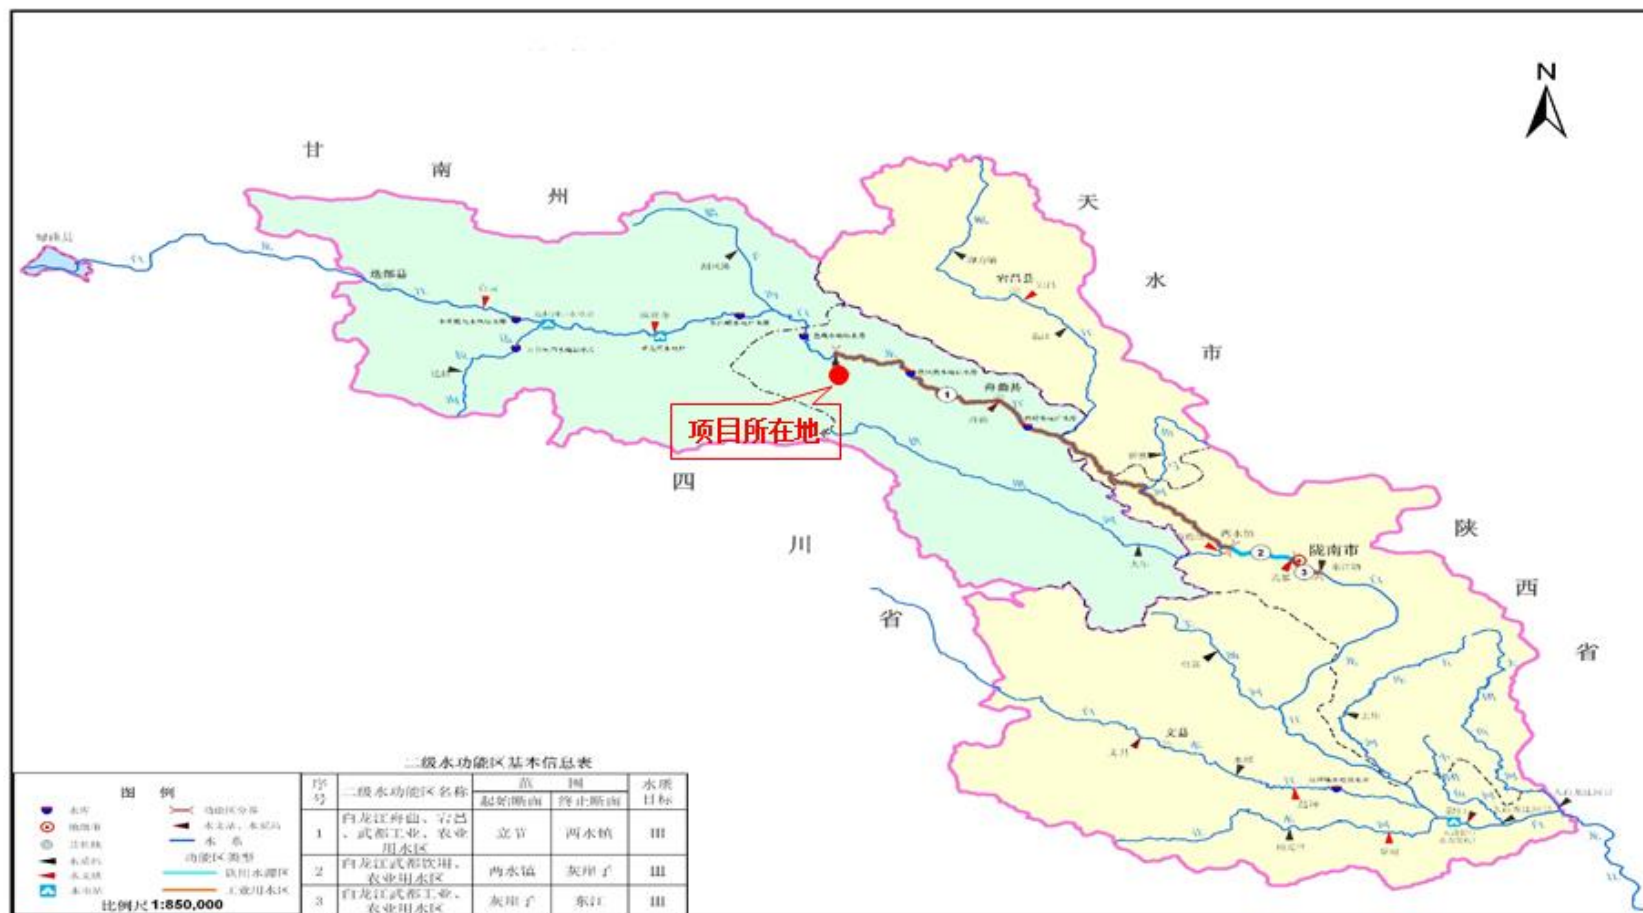
图 1· 项目与相关水功能区划位置关系图

根据《甘肃省地表水功能区划》（2012-2030）（甘政函【2013】4号），根据白龙江一级水功能基本信息表查知，项目位于地表水III类功能区，执行《地表水环境质量标准》（GB3838-2002）III类标准，项目与《甘肃省水功能区划》位置关系见图1。

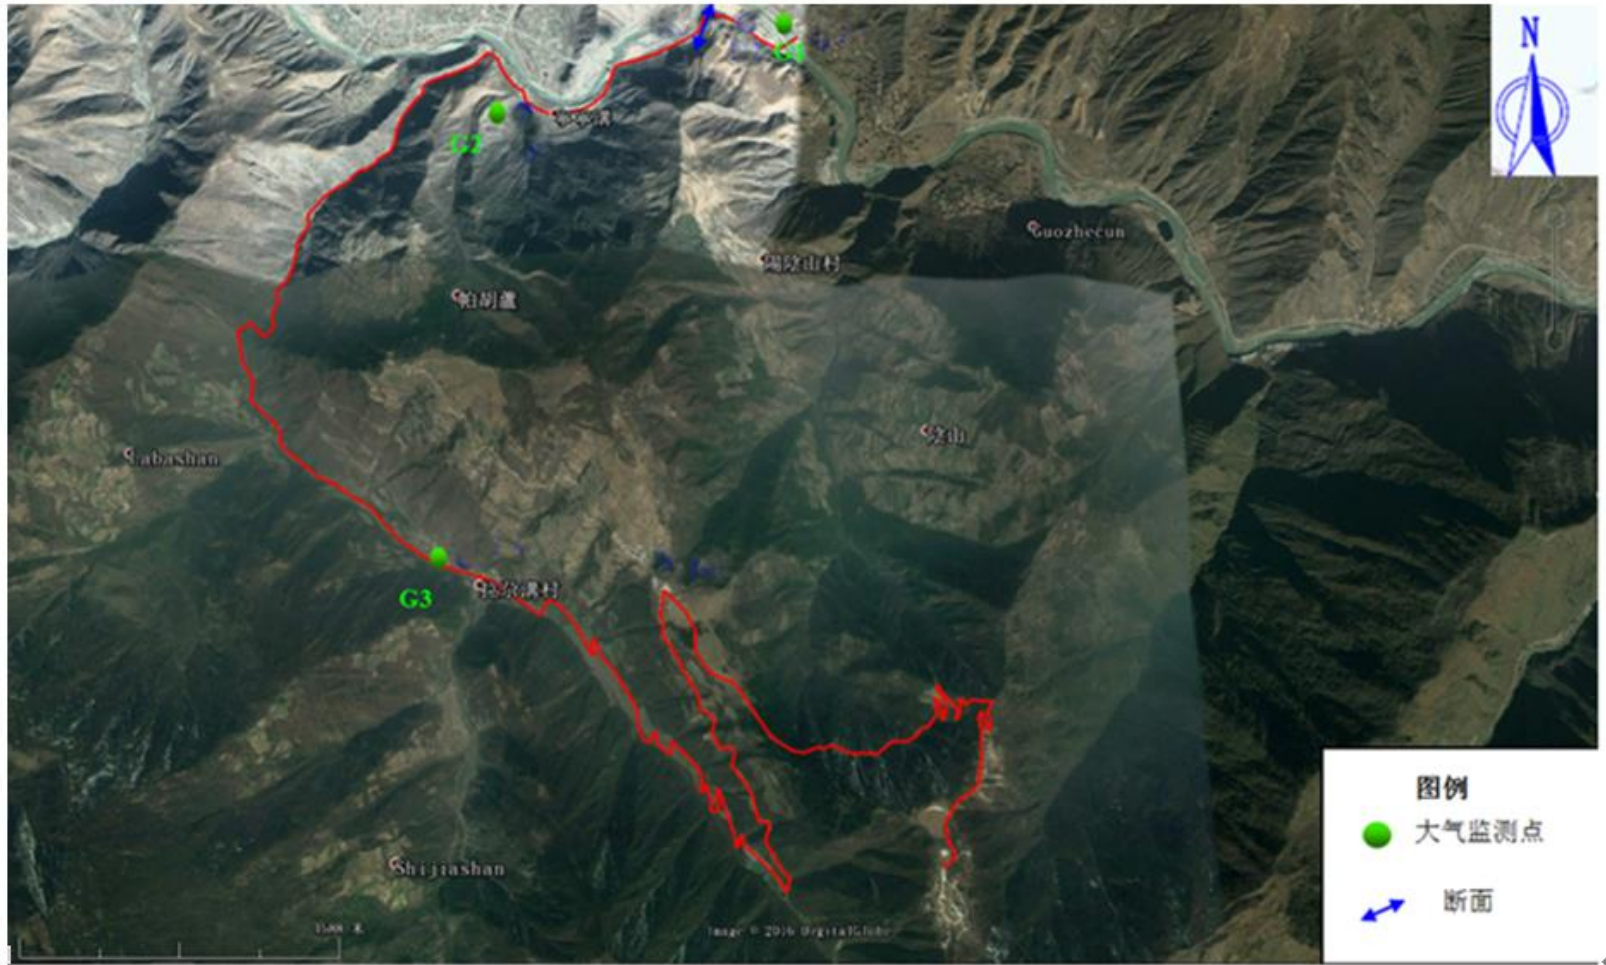
图 8(1) 项目监测点位图

价范围内敏感点及空地进行现状监测。具体监测点位布设如表 3 所示：

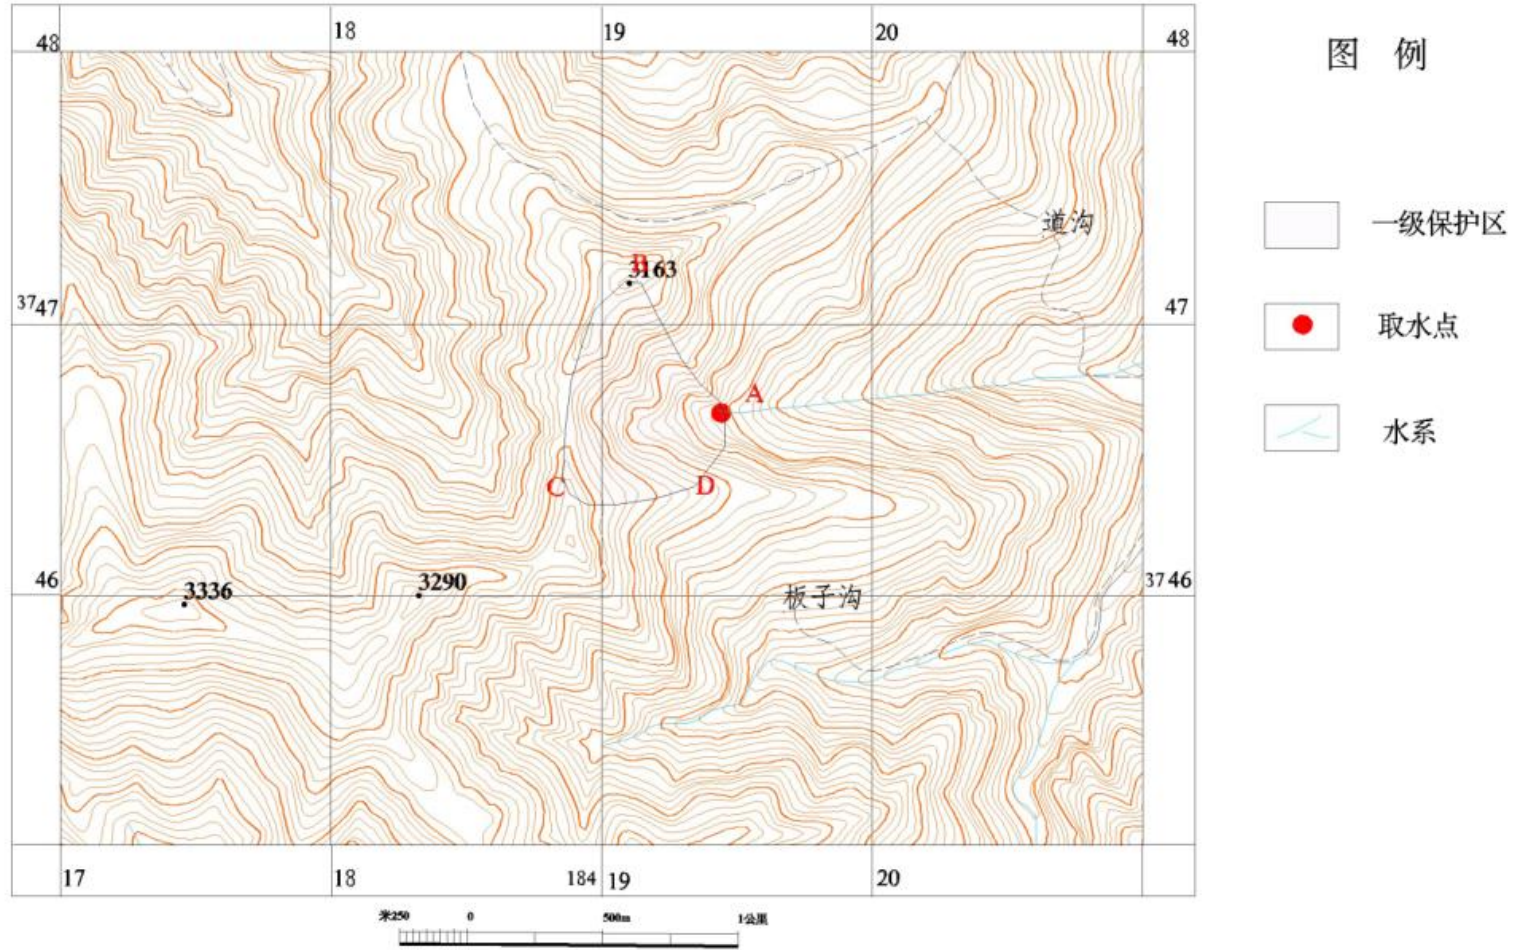
图9 立节乡拉尕山村水源地位置图

项目周边村庄居民用水由立节乡拉尕山村水源地供给。立节乡拉尕山村水源地位于场尼沟右岸支沟中，距立节乡政府所在地约1.5km，以地表水作为饮用水源，取水口坐标：104° 07' 8.5"，北纬33° 50' 40.8"。本项目不涉及水源保护区。水源地位置见图9。本项目在白龙江特有鱼类国家级水产种质资源保护区下游，不在保护区范围内，本项目与《白龙江特有鱼类国家级水产种质资源保护区功能区划图》位置关系见图10。
