甘肃省舟曲县丁字河口三级水电站工程

# 环境影响后评价报告书

建设单位：舟曲县丁字河口力源水电开发有限责任公司

编制单位：甘肃创新环境科技有限责任公司

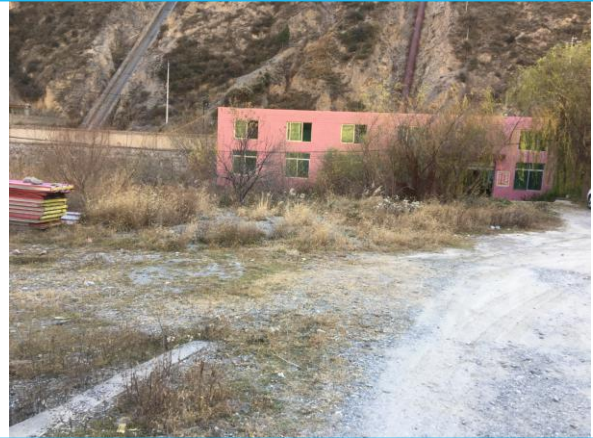
丁字河口电站厂房区

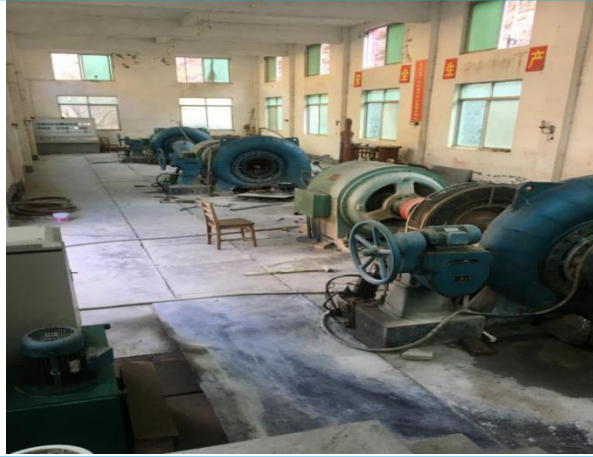
电站主厂房长 25m，宽 8m，布置 3 台 500kw 卧式水轮发电机组，副厂房位于主厂房后侧，主副厂房均采用混凝土框架结构。

丁字河口电站发电机组

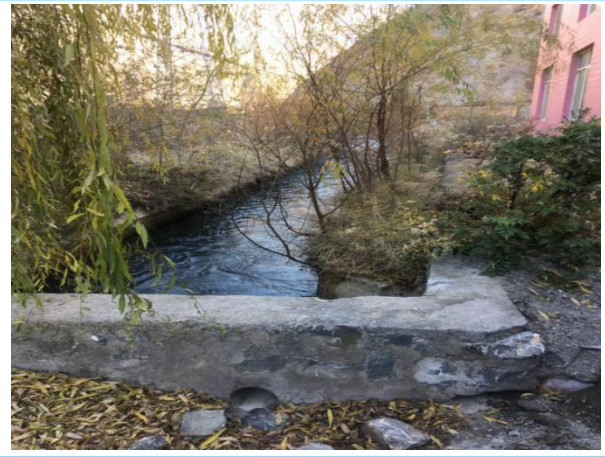
丁字河口电站引水渠

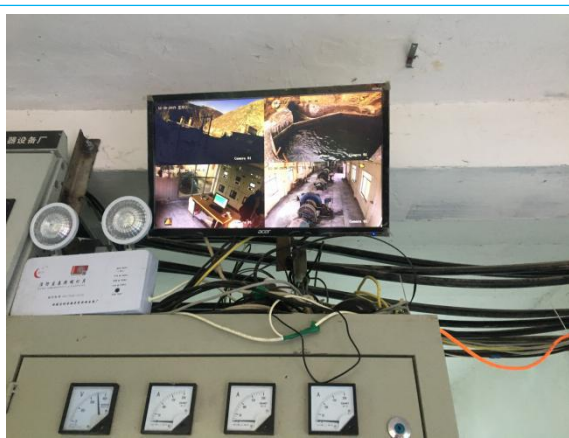
2018年，建设单位根据水利厅文件要求设置了视频监控以及流量监控平台，确保下泄流量满足省水利厅文件要求。

生态流量监控平台

整改措施：（1）安装了生态流量下泄视频监控装置，安装了生态流量精准计量装置，建立了下泄流量台账；（2）开展了水资源论证复评工作；（3）设有危险废物储存场所；（4）编制了生态修复作业设计，完成了生态修复。

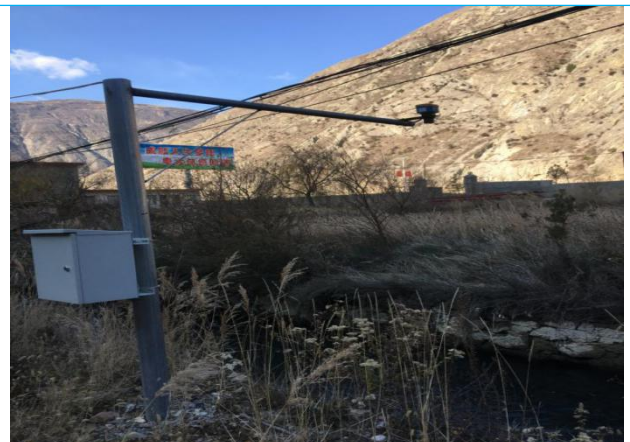
生态下泄流量监控设施

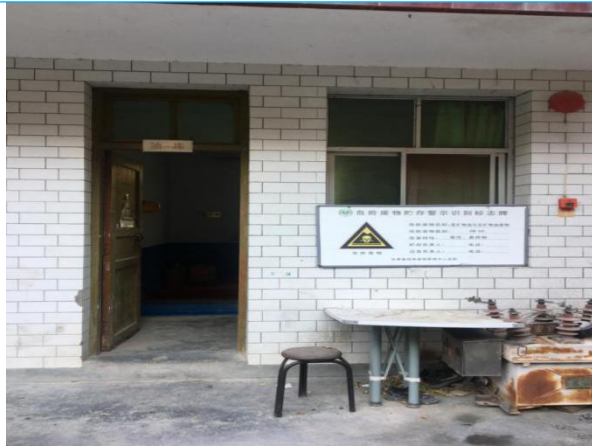
根据现场调查，针对机械设备检修过程产生的废矿物油设置了危险废物收集桶以及危险废物暂存间，并与嘉峪关刘氏泰和环保科技有限公司签订了《危险废物处置协议书》，电站的危险废物由该单位定期处置。

危废暂存间

根据《国家危险废物名录》，漏油属 HW09 类别的危险废物，该电站建危废暂存间一间，用于暂存电站运营期产生的危险废物。建设单位在危废暂存间设置了清晰危废标识，对暂存间地面进行了防渗处理，渗透系数小于  $10^{-7}\text{cm/s}$ ，并分类设置格挡；对收集的漏油分别用专用容器收集。项目运行期间对危废未乱堆乱放、乱排。

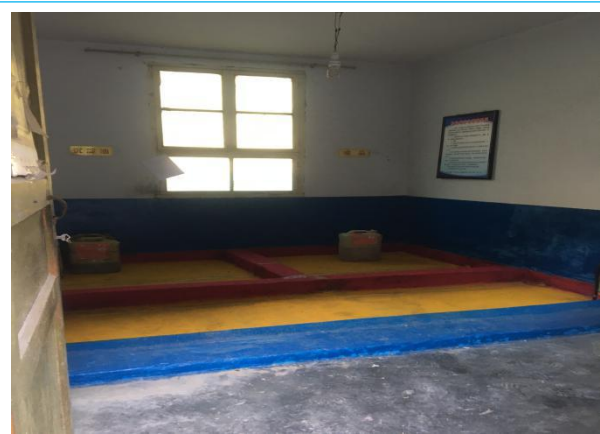
危废暂存间防渗
