建设项目环境影响报告表

项目名称：合作市洮河安果水电站 110kV 升压站及线路工程(补做)

建设单位（盖章）：甘肃合作安果水力发电有限责任公司

编制单位：中科森环企业管理（北京）有限公司

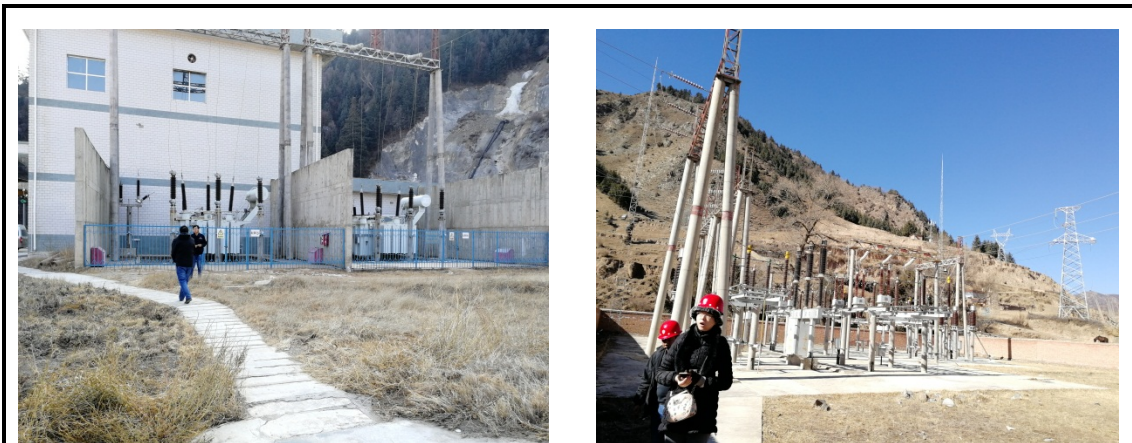
图 7-1 升压站、开关站站内及站址周围生态恢复图

本工程 110kV 升压站、开关站总占地面积约 4096.32m²，为安果水电站规划预留用地，用地性质为建设用地，临时占地在站内用地中，不在站界外设临时占地，施工时会对局部生态环境造成影响，但不会使土壤利用结构发生较大的影响。升压站、开关站施工结束后，对站内道路进行了硬化，对站内空地和站址周围进行了绿化。本工程 110kV 升压站、开关站目前已建成投运，地表恢复情况如下图：

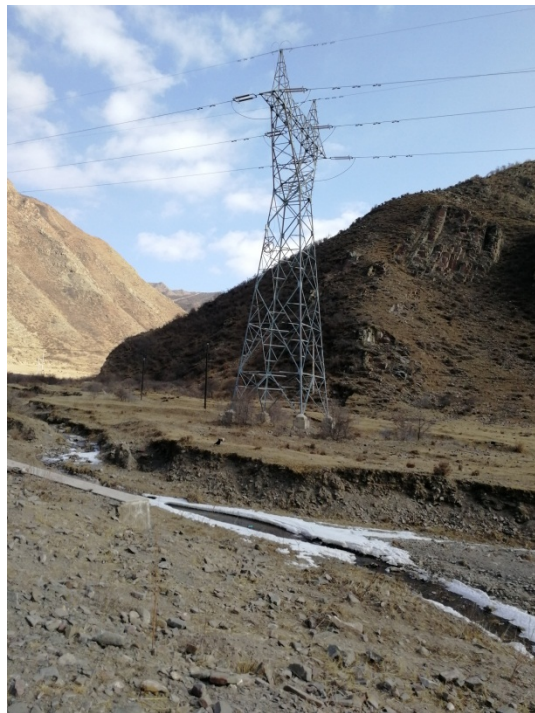
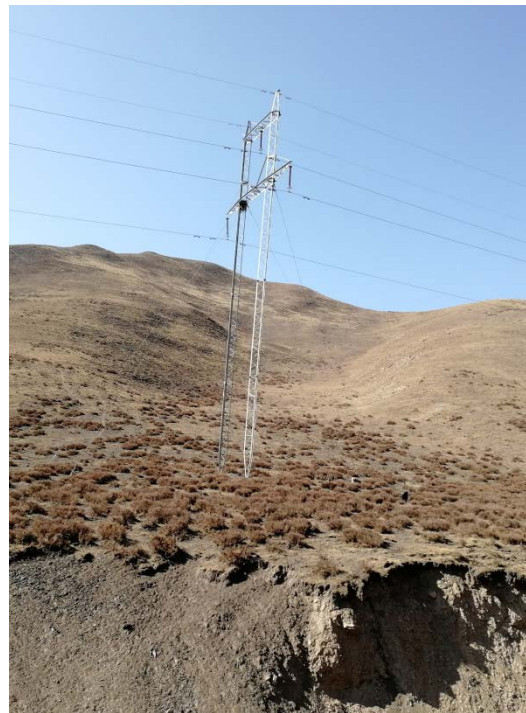
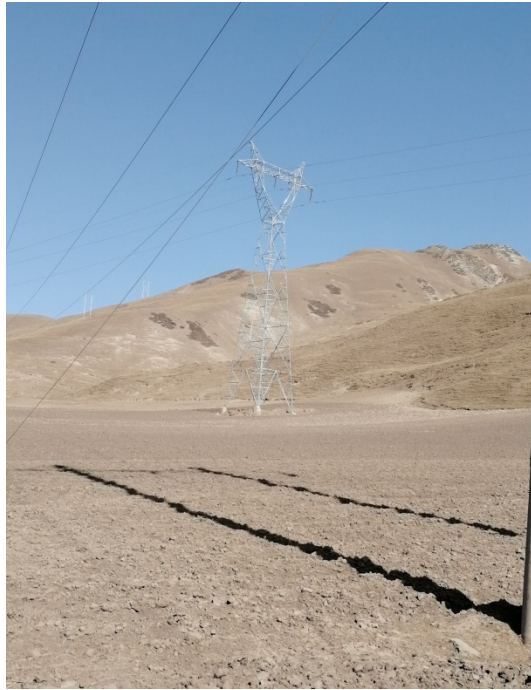
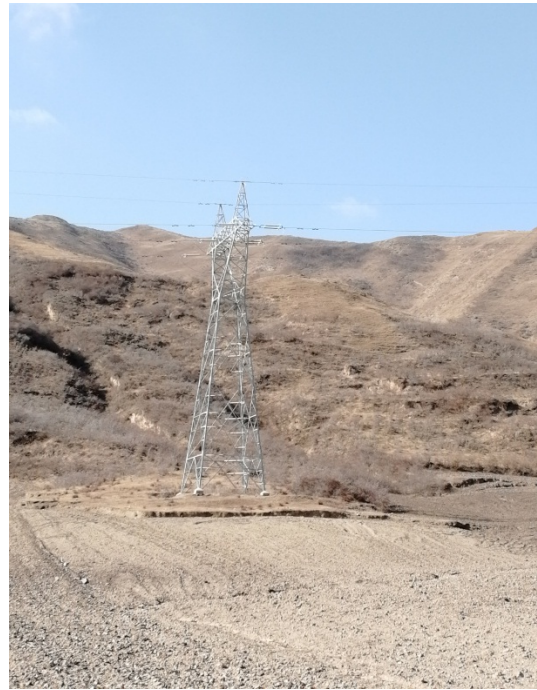
图 7-2 线路沿线及塔基周围生态恢复图

本工程 110kV 输电线路占地主要为林地、草地和旱地，其中临时施工占地约 1000m²，永久占地约 1975m²，且较为分散。本工程线路采用单回路架空方式，塔基采用开挖式基础，尽量不降或少将基面，尽可能直接开挖基坑，以最大程度减小对塔基处植被的破坏。线路塔基施工结束后，覆回开挖表土，进行地表植被恢复。本工程 110kV 线路已建成投运，线路沿线生态恢复良好，施工迹象及施工迹地恢复良好，无施工期遗留环保问题。塔基占地及地表恢复情况如下图：
