舟曲县茶坪一级水电站工程
环境影响后评价报告书
(公示本)

建设单位：舟曲县茶坪沟发电有限公司

编制单位：平凉泾瑞环保科技有限公司

编制时间：2018 年 6 月

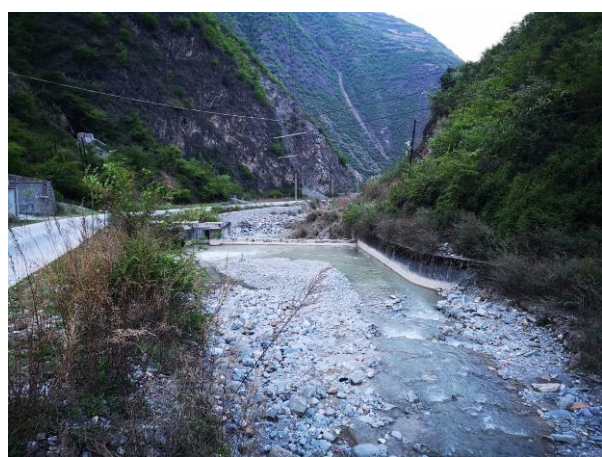
项目未设置永久弃渣场，引水系统产生的弃渣一部分回用于引水渠的覆盖层，一部分用于厂房区垫高及尾水渠段河道防洪。采用弃渣铺筑，减少弃渣的排放。建筑垃圾和生活垃圾没有四处乱堆，水电站引水枢纽区、引水系统、厂房区、临时道路、临时施工区水土保持措施进行调查，基本符合水土保持的要求。

弃渣用于河道防洪

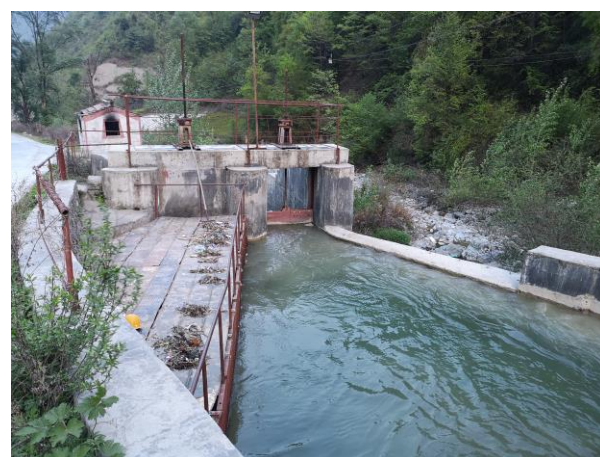
施工期按照原环评提出的生态保护措施施工，调查期间未发现遗留生态环境问题存在。因此施工期的生态减缓措施有效性分析是有效可行的。生态恢复措施效果如下。

护坡

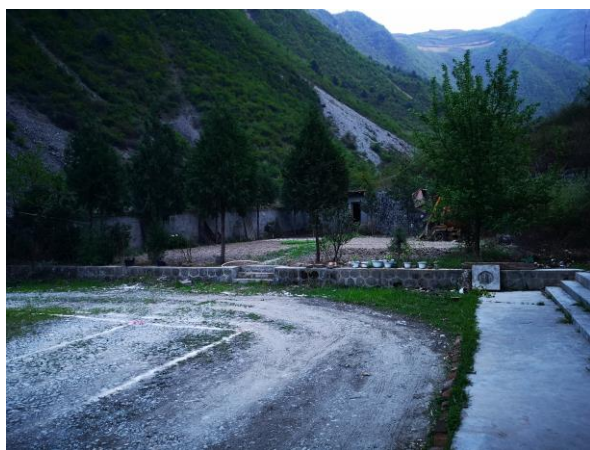
根据现场调查茶坪一级电站在运营过程中加强了对生活区和厂区的绿化。

生活区绿化

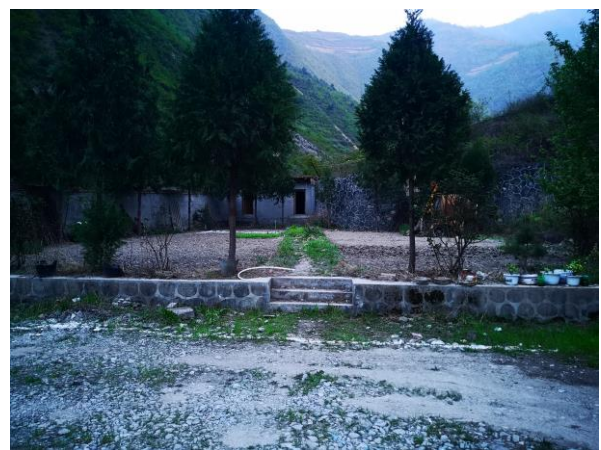
生活区绿化

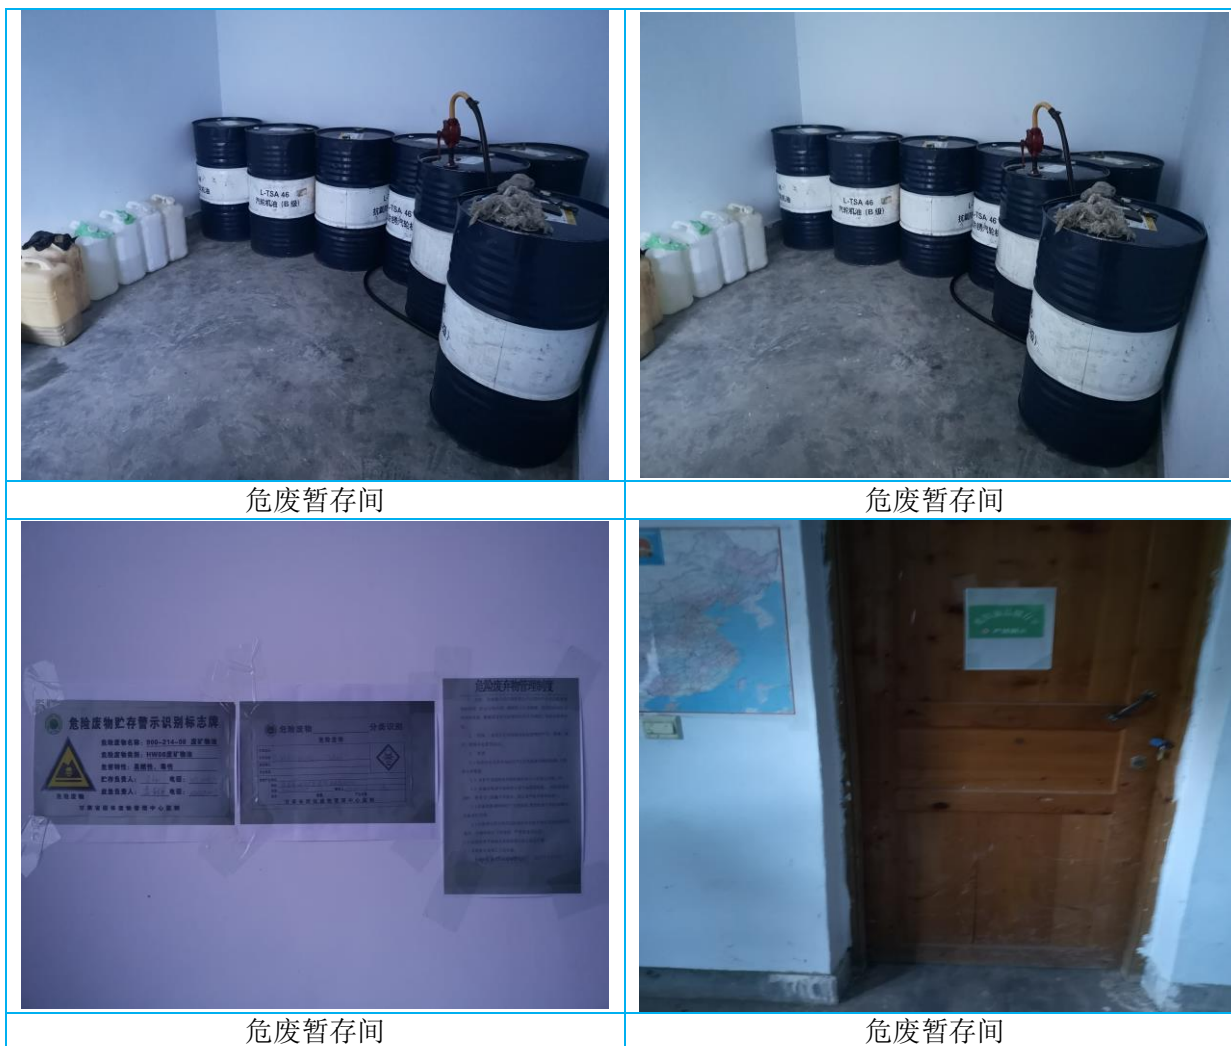
项目发电机组及变压器等在运行过程中会产生废机油及绝缘油，废油产生情况与机组运行、检修情况相关，依据现场调查，运营过程汇总在厂坝枢纽区设废油收集设施及危废暂存间，废油收集后进入钢制容器，废油抹布及手套纱布等收集进入不锈钢桶，最终进入全部危废暂存间暂存，但并未与相关具有危险废物处理处置资质的单位签订《危险废物处置协议书》，本次后评价提出整改，建议建设单位尽快与有资质单位签订此协议。

危废暂存间

项目发电机组及变压器等在运行过程中会产生废机油及绝缘油，废油产生情况与机组运行、检修情况相关，依据现场调查，运营过程汇总在厂坝枢纽区设废油收集设施及危废暂存间，废油收集后进入钢制容器，废油抹布及手套纱布等收集进入不锈钢桶，最终进入全部危废暂存间暂存，但并未与相关具有危险废物处理处置资质的单位签订《危险废物处置协议书》，本次后评价提出整改，建议建设单位尽快与有资质单位签订此协议。建设单位与相关具有危险废物处理处置资质的单位签订《危险废物处置协议书》后，电站固废处置措施有效可行。
