甘肃省舟曲县铁坝水电站工程

# 环境影响后评价报告书

建设单位：舟曲县国华水电开发有限责任公司

编制时间：2020年4月

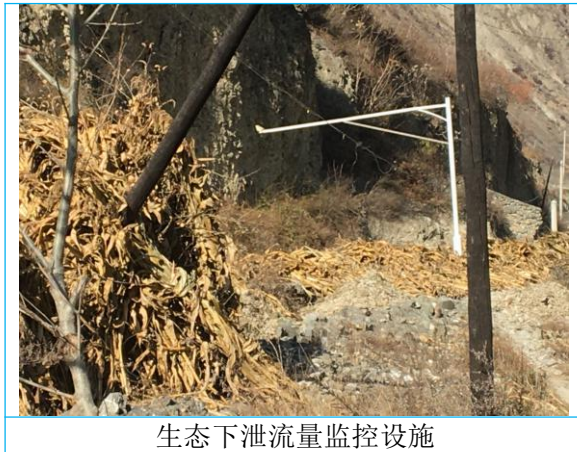
生态下泄流量监控设施

2018年,建设单位根据水利厅文件要求设置了视频监控以及流量监控平台,确保下泄流量满足省水利厅文件要求。

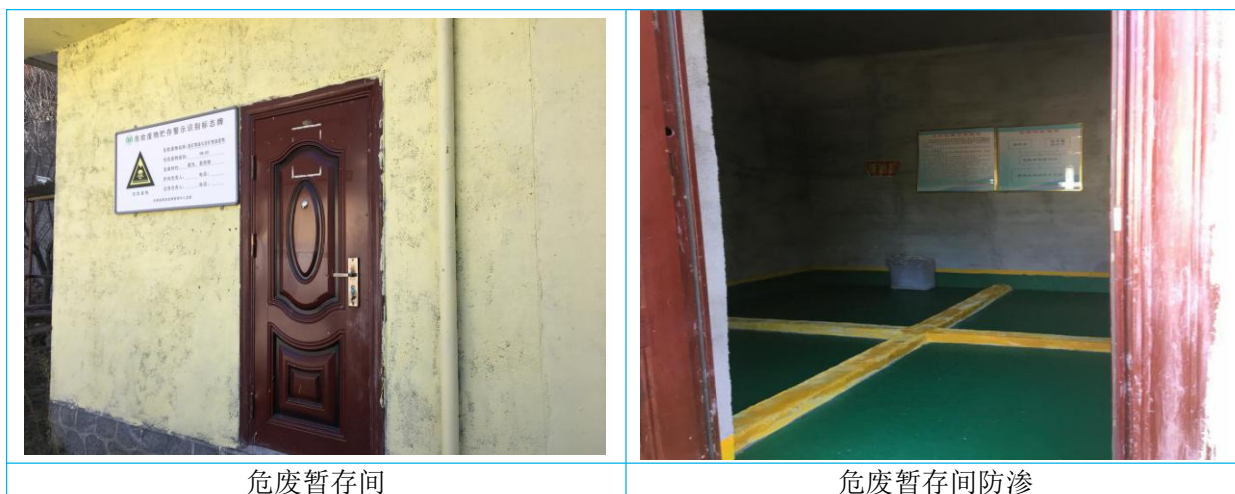
根据现场调查，针对机械设备检修过程产生的废矿物油设置了危险废物收集桶以及危险废物暂存间，并与嘉峪关刘氏泰和环保科技有限公司签订了《危险废物处置协议书》。当铁坝水电站设备润滑产生的废油储存达到到一定量后，由嘉峪关刘氏泰和环保科技有限公司统一运送并进行处置。
