# 建设项目环境影响报告表

项目名称：卓尼县洮河如吾水电站 110kV 升压站及线路工程(补做)

建设单位（盖章）：甘肃合作安果水力发电有限责任公司

编制单位：中科森环企业管理（北京）有限公司

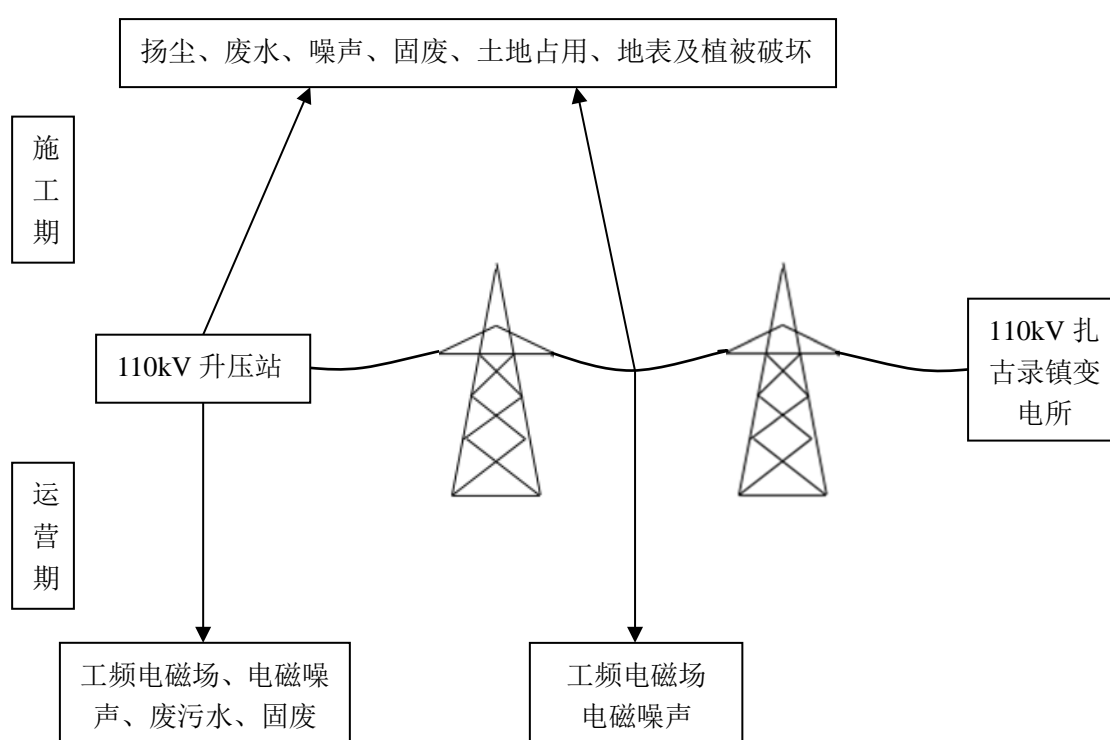
图 6-1 本工程工艺流程及产污节点图

本工程属于交流输变电工程，包括输电线路和变电站，电力输送工程升压的主要目的是减小线路电流借以减小电能的损失。电能依次通过发电机、变压器、隔离开关、断路器、电流互感器、电压互感器，将低电压变为高电压，高压电流通过输电线路的导线送入下一级变电所，实现资源共享。

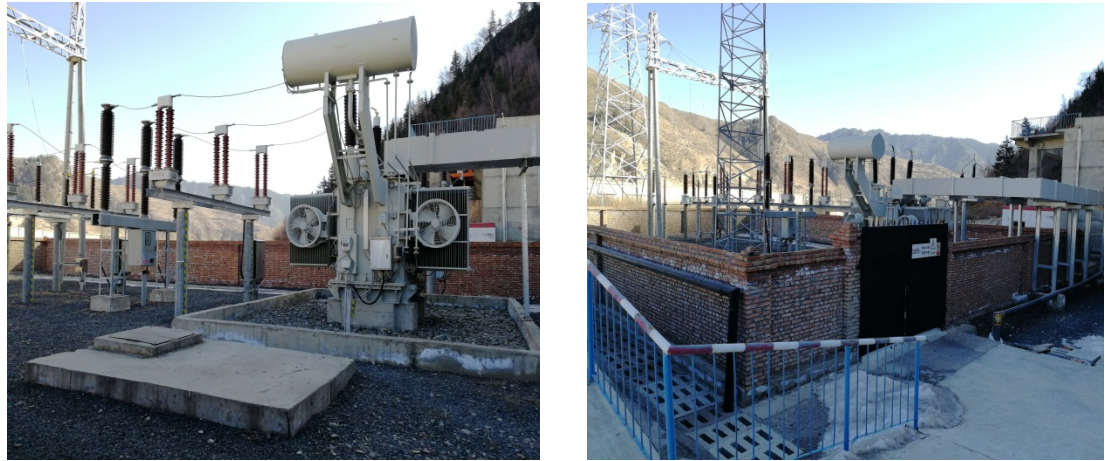
图 7-1 升压站站址周围生态恢复图

本工程 110kV 升压站总占地面积约 615m<sup>2</sup>，为水电站规划预留用地，用地性质为建设用地，临时占地在站内用地中，不在站界外设临时占地，施工时会对局部生态环境造成影响，但不会使土壤利用结构发生较大的影响。升压站施工结束后，对站内空地和道路铺设砂砾，对站址周围进行了硬化。本工程 110kV 升压站目前已建成投运，地表恢复情况如下图：

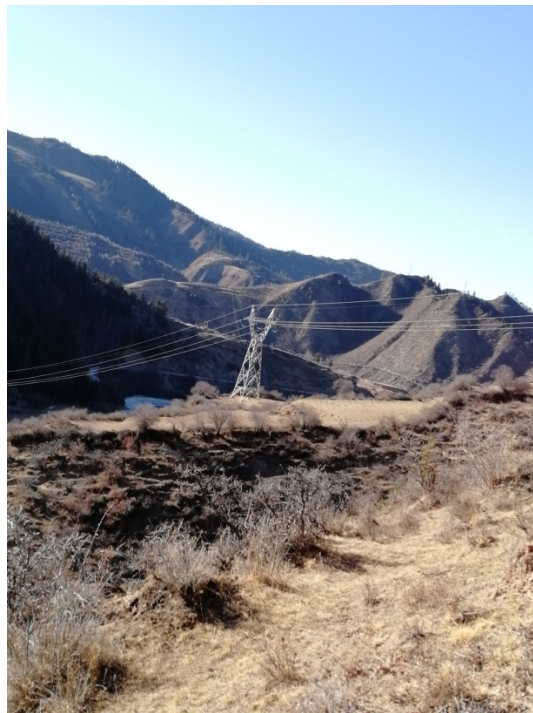
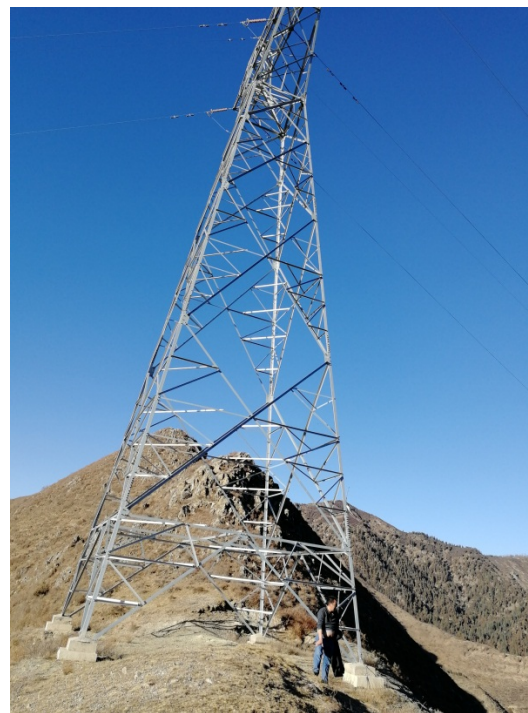
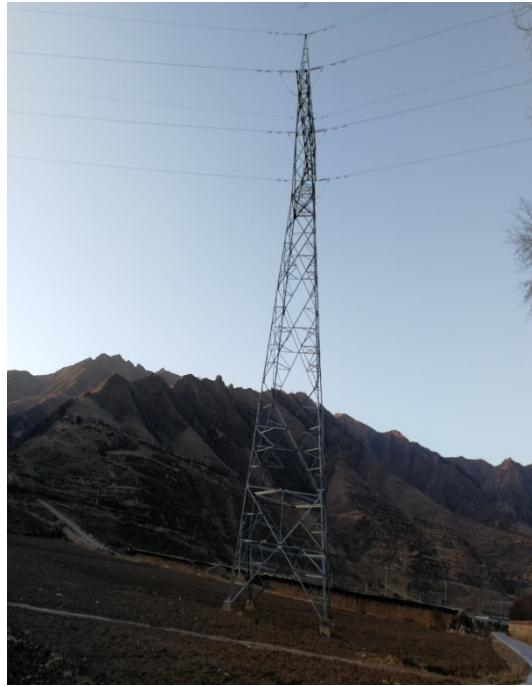
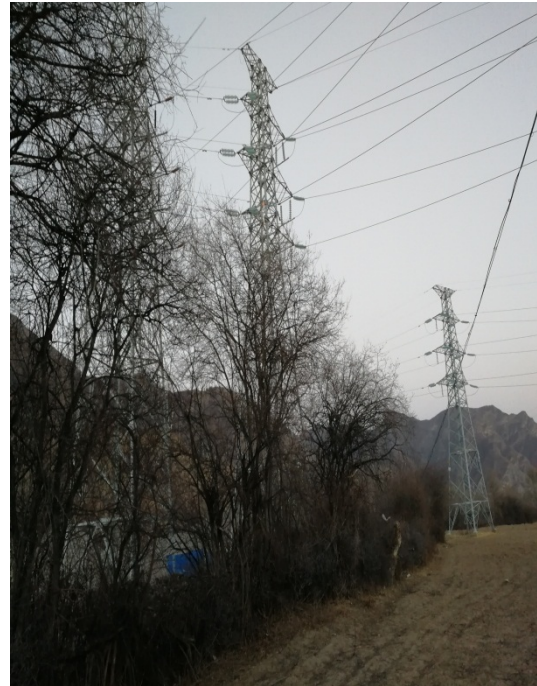
图 7-2 线路沿线及塔基周围生态恢复图

本工程 110kV 输电线路占地为旱地、林地、草地和河滩地，其中临时施工占地约 500m<sup>2</sup>，永久占地约 735m<sup>2</sup>，且较为分散。本工程线路采用单回路架空方式，塔基采用开挖式基础，尽量不降或少将基面，尽可能直接开挖基坑，以最大程度减小对塔基处植被的破坏。线路塔基施工结束后，覆回开挖表土，进行地表植被恢复。本工程 110kV 线路目前已建成运行，线路沿线生态恢复良好，施工迹象及施工迹地恢复良好，无施工期遗留环保问题。塔基占地及地表恢复情况如下图：

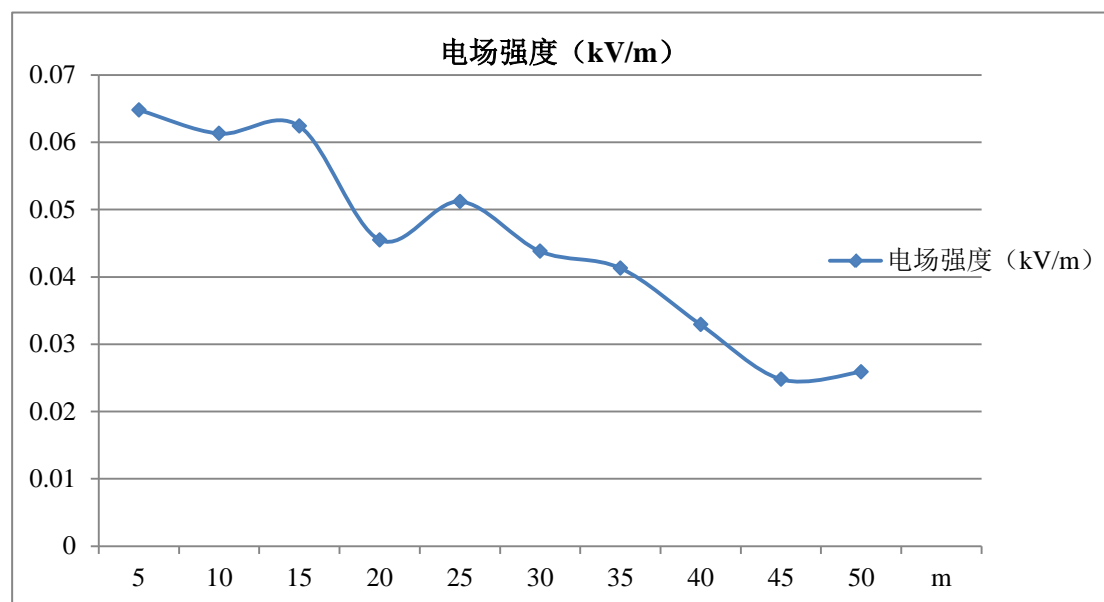
图 8-1 升压站北侧衰减断面处工频电场强度监测结果走势图

从表 8-2 可以看出，本工程 110kV 升压站站界四周工频电场强度在 64.8V/m~191.2V/m 之间、磁感应强度在 0.056 $\mu$ T~0.189 $\mu$ T 之间，升压站北侧围墙外垂直衰减断面处工频电场强度为 24.8V/m~64.8V/m、磁感应强度为 0.023 $\mu$ T~0.057 $\mu$ T。各监测值均小于《电磁环境控制限值》（GB8702-2014）的规定：f=0.050kHz 时工频电场强度 4kV/m、工频磁感应强度 100 $\mu$ T 的标准要求，升压站运行期间不会对周边环境产生明显的电磁影响。
