# 建设项目环境影响报告表

项 目 名 称：甘南州舟曲县 2016 年大川片区  
棚户区配套基础设施(二期)工程  
建设单位（盖章）：舟曲县住房和城乡建设局

编制日期：2018 年 6 月

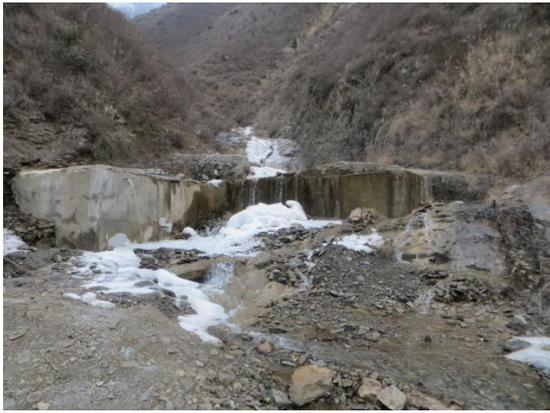
红水沟现有蓄水池

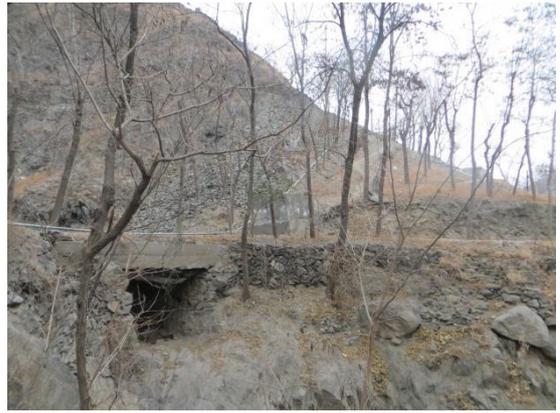
土桥子村现有高位水池及供水管线

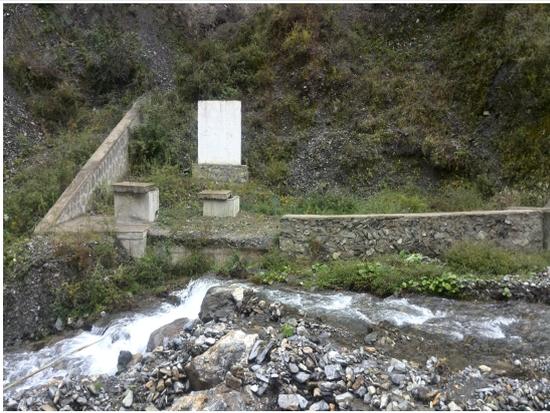
大川镇南峪沟现有取水点

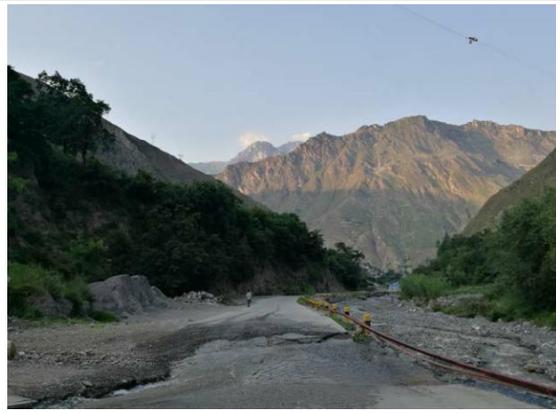
大川镇镇区现有输水管线

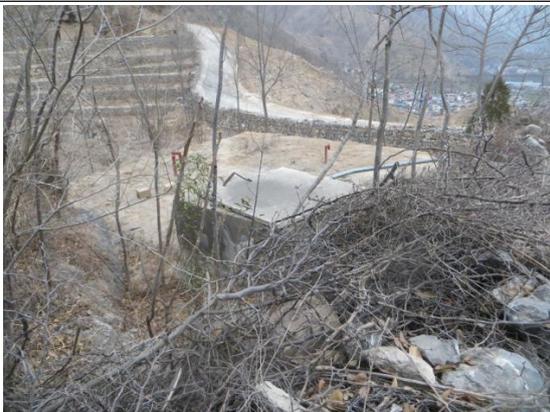
大川镇镇区现有高位水池

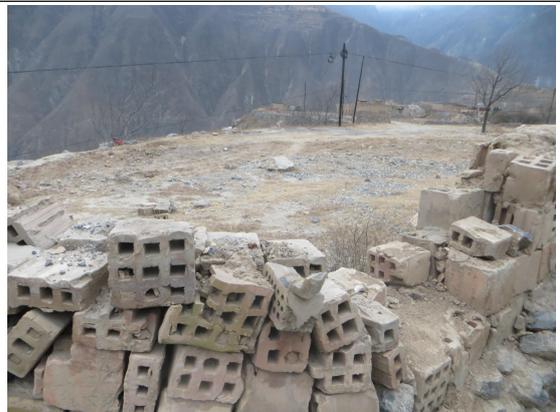
大川镇新建高位水池位置

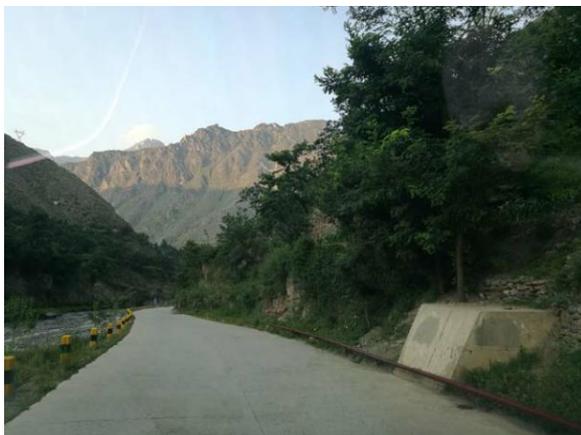
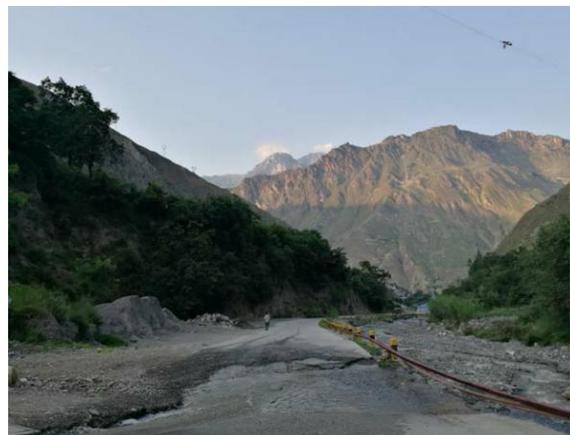
选用钢管作为给输水管的主管材，焊接连接，管道沿道路明管敷设，外包保温材料。输水管线敷设方式图示如下。

按照管线设计施工要求确定管道中心线位置,据此对管线施工区域进行表层清理,包括清除植被及坑洼地填埋平整,而后测量放线,凿孔洞埋置固定件后安装管道支架,管道放置于支架上,沿道路明管敷设。本项目管径均较小,因此管道支撑采用保温管水平管滑动支座,支座外购直接使用。管道为钢管,管道接口采用电焊焊接。管道内防腐采用水泥砂浆防腐,内防腐在管道出厂前已完成,管道外防腐采用石油沥青普通级防腐(石油沥青为固态,在施工现场加热后涂刷于管壁)。管道保温采用聚氨酯泡沫,保温层厚度为 60mm,聚氨酯泡沫现场采用专用设备包裹于管道外壁。管道铺设完成后进行清洗,而后投入使用。

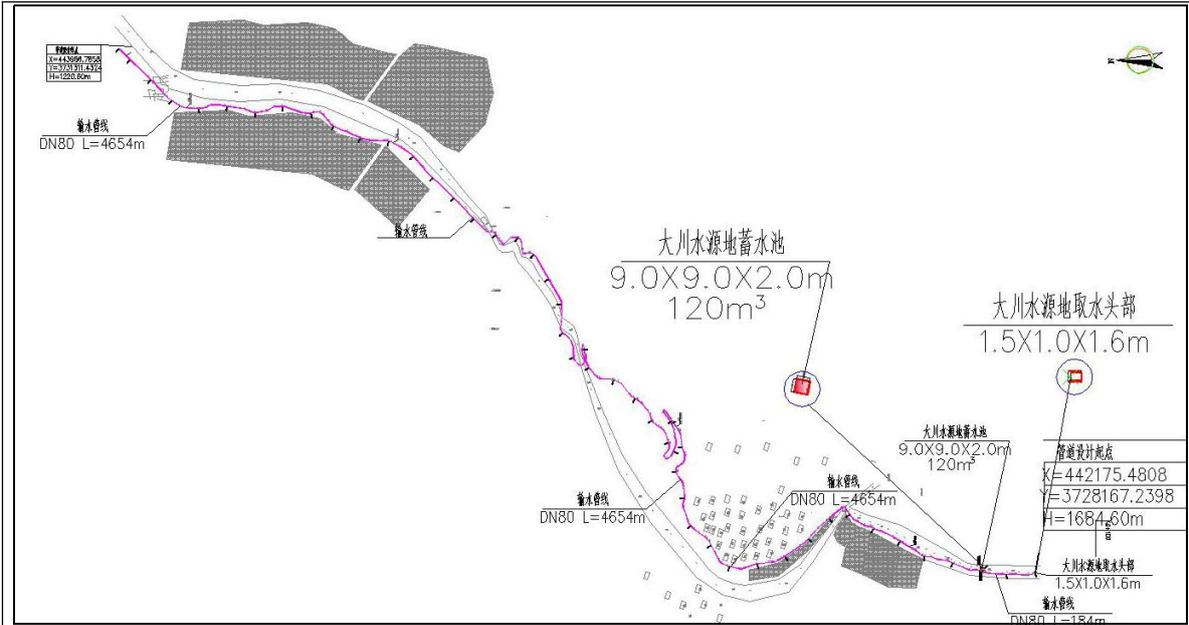
图 1-1 大川镇取水头部及管道总体布置图

大川镇镇区新建取水头部、蓄水池及管线的分布如图 1-1 所示。

大川镇镇区输水线路：在南峪沟设置取水头部，地势高程 1685.76m，采用低坝取水，引入两道进水渠，单个渠宽 0.5m，进水渠前端安装 2 套 600×1500 插板闸，渠道末端接一根 DN80 的钢管，由此处起明管敷设，沿河道向北敷设 186m 后，进入调蓄水池，地面高程 1659.54m，经过水池调节后，继续向北沿道路明管敷设，敷设长度为 4479m，接入现状水源地大川镇输水管线接管口，与原管线连接，再利用现状输水管线将水输送至镇区高位水池，而后通过镇区现有输水管线向各用户输水。

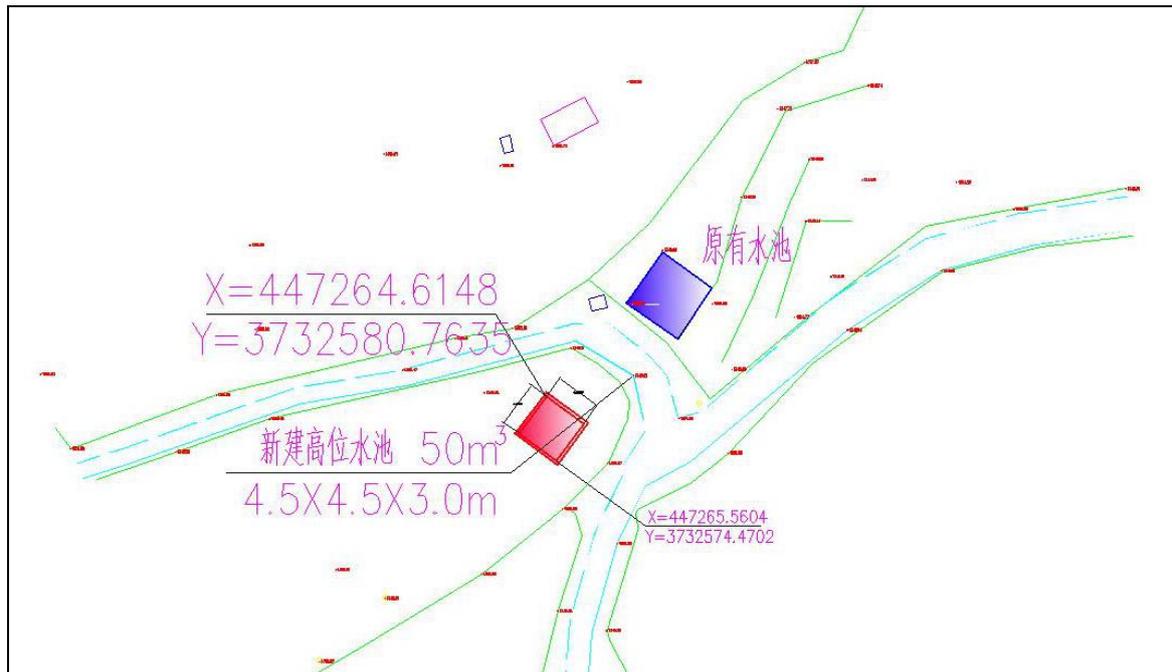
图 1-2 大川镇取水头部及管道总体布置图

大川镇镇区高位水池分布如图 1-2 所示。

vi 高位水池：大川镇西部原有的高位水池为 60m<sup>3</sup>，调蓄容积不够，经常出现断流现象，因此，在原高位水池旁新修建 1 座容积 50m<sup>3</sup>，有效水深 3.0m，平面尺寸为 4.5m×4.5m 的高位水池，二者串联使用，使调蓄容积达到供水量的 18%。土桥子村原有高位水池容积为 20m<sup>3</sup>，同样存在调蓄容积不够，断流现象，因此在原高位水池旁新修建 1 座容积为 15m<sup>3</sup>，有效水深 3.0m，平面尺寸为 2.5m×2.5m 的高位水池，二者串联使用，使调蓄容积达到供水量的 54%。

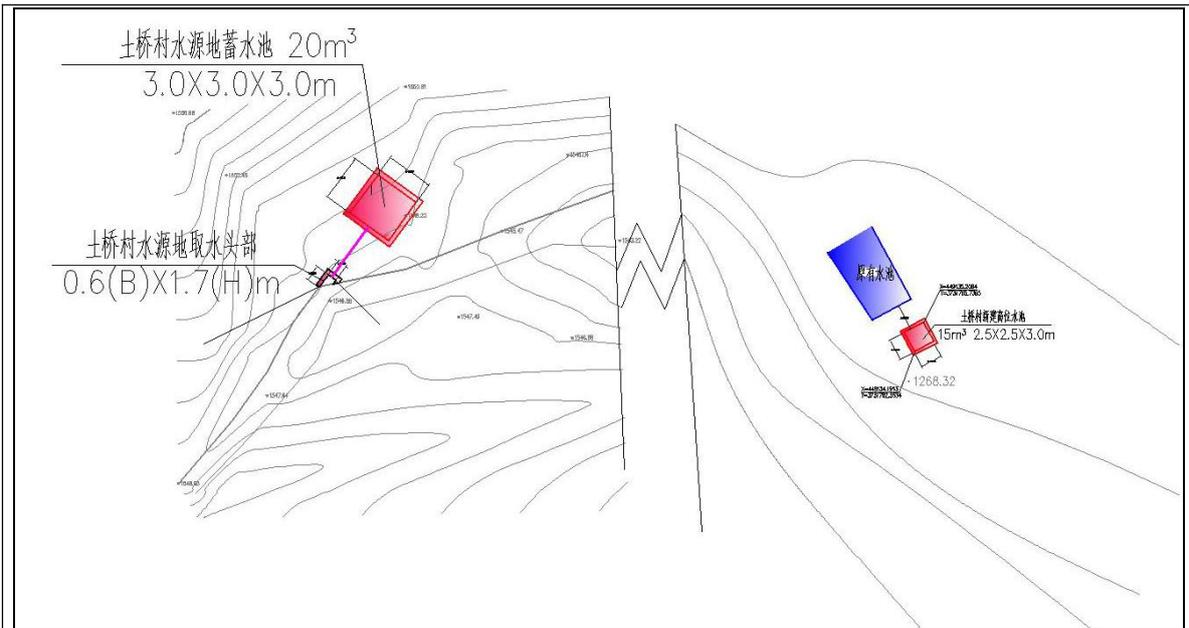
图 1-3 土桥子村取水总体布置图

土桥子村新建取水头部、管道及蓄水池位置如图 1-3 所示。土桥子村新建高位水池位于现有高位水池东南侧，具体位置如图 1-3 所示。

土桥子村输水线路：在红水沟设置取水头部，地势高程 1548.23m，采用低坝取水，引入进水渠，单个渠宽 0.5m，进水渠前端安装 2 套 600×1500 插板闸，渠道末端接一根 DN50 的钢管，由此处起明管敷设，沿河道向东北敷设 30m 后，进入调蓄水池，地面高程 1546.86m，经过水池调节后，利用现状土桥子村输水管线运输至村中高位水池，而后通过村中现有输水管线向各用户输水。

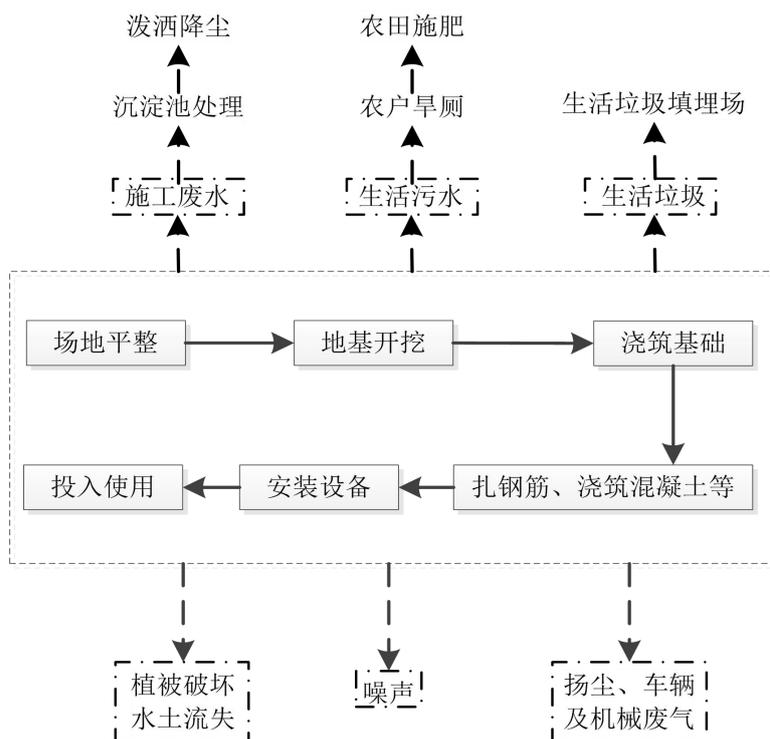
图 5-1 蓄水池、高位水池、闸阀井等施工工艺流程及产污节点图

本项目施工期现有工程均不拆除,不涉及拆除污染。主要工艺流程及“三废”产生途径见下图。
