# 建设项目环境影响报告表

项 目 名 称： 碌曲县帕吾达满矿泉水开采项目

建设单位(盖章)： 碌曲县西仓寺院帕吾达满矿泉水有限公司

编制日期： 2019 年 4 月

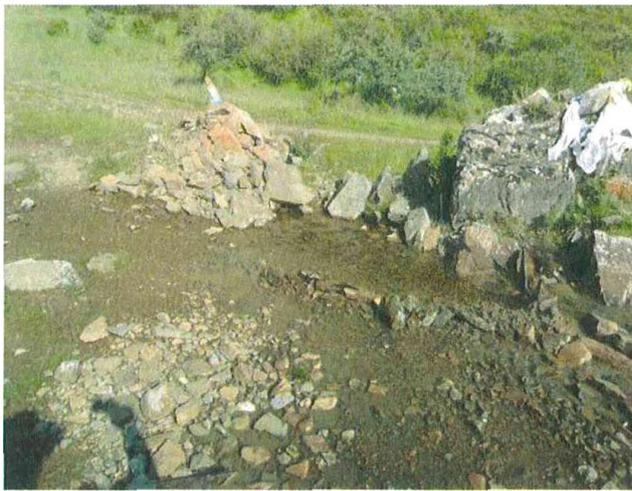
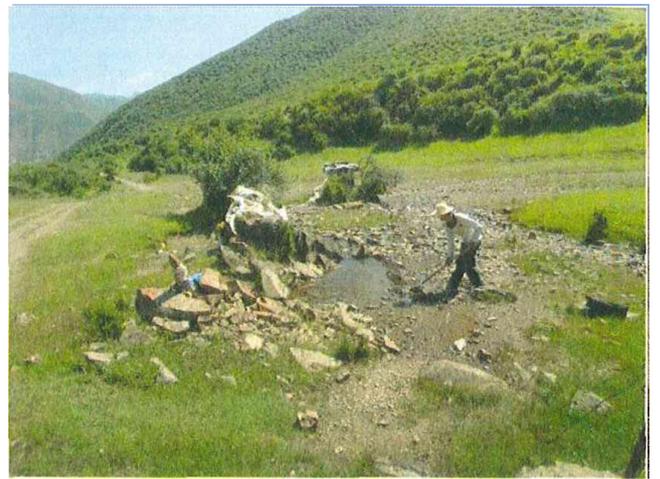
泉水出露点

泉水从 F1、F2 断层交汇处即两条沟谷交汇处的砂砾卵石层中流出（照片 3-1），共有泉点三处，三者相距 3-6m，其中中间泉点水量最大，达 3.922—4.459L/s，即 338.9—385.3m<sup>3</sup>/d，流量较稳定，四季变化很小；水温 2.0℃—5.2℃，出露点高出沟谷地表水约 1.0m。两侧泉点渗水面较宽，渗水沿砂砾卵石层面流动，无法测流，估测流量约为中间泉水流量的十分之一，即 0.4459L/s。两侧泉点丰水期 7-8 月份有水，其它季节流量较小或干枯。

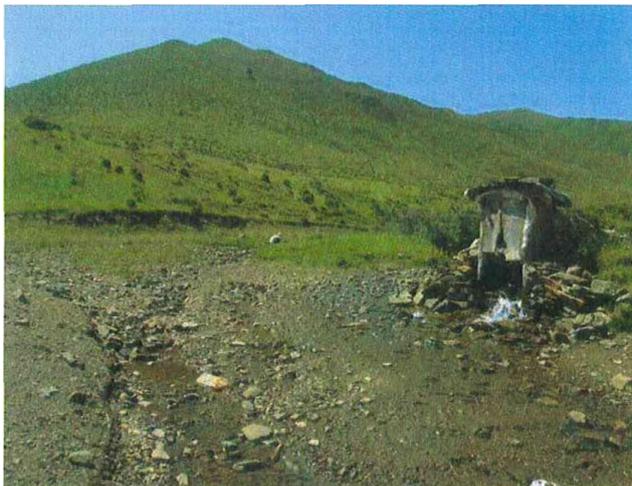
矿泉水点与沟水高差

根据矿泉水赋存特征，加囊隆沟共有泉点三处，三者相距 3-6m，其中中间泉点水量最大，流量(338.9—385.3m<sup>3</sup>/d)较稳定，出露点高出沟谷地表水约 1.0m。两侧泉点渗水面较宽，渗水沿砂砾卵石层面流动，根据以上特征，开采方式选择井采开采方式。在泉眼流出地方修建蓄水池，收集矿泉水溢出地表部分及蓄水池底部标高以上部分矿泉水资源，天然水通过引水管道经洮河注入现有加工厂的原水箱。

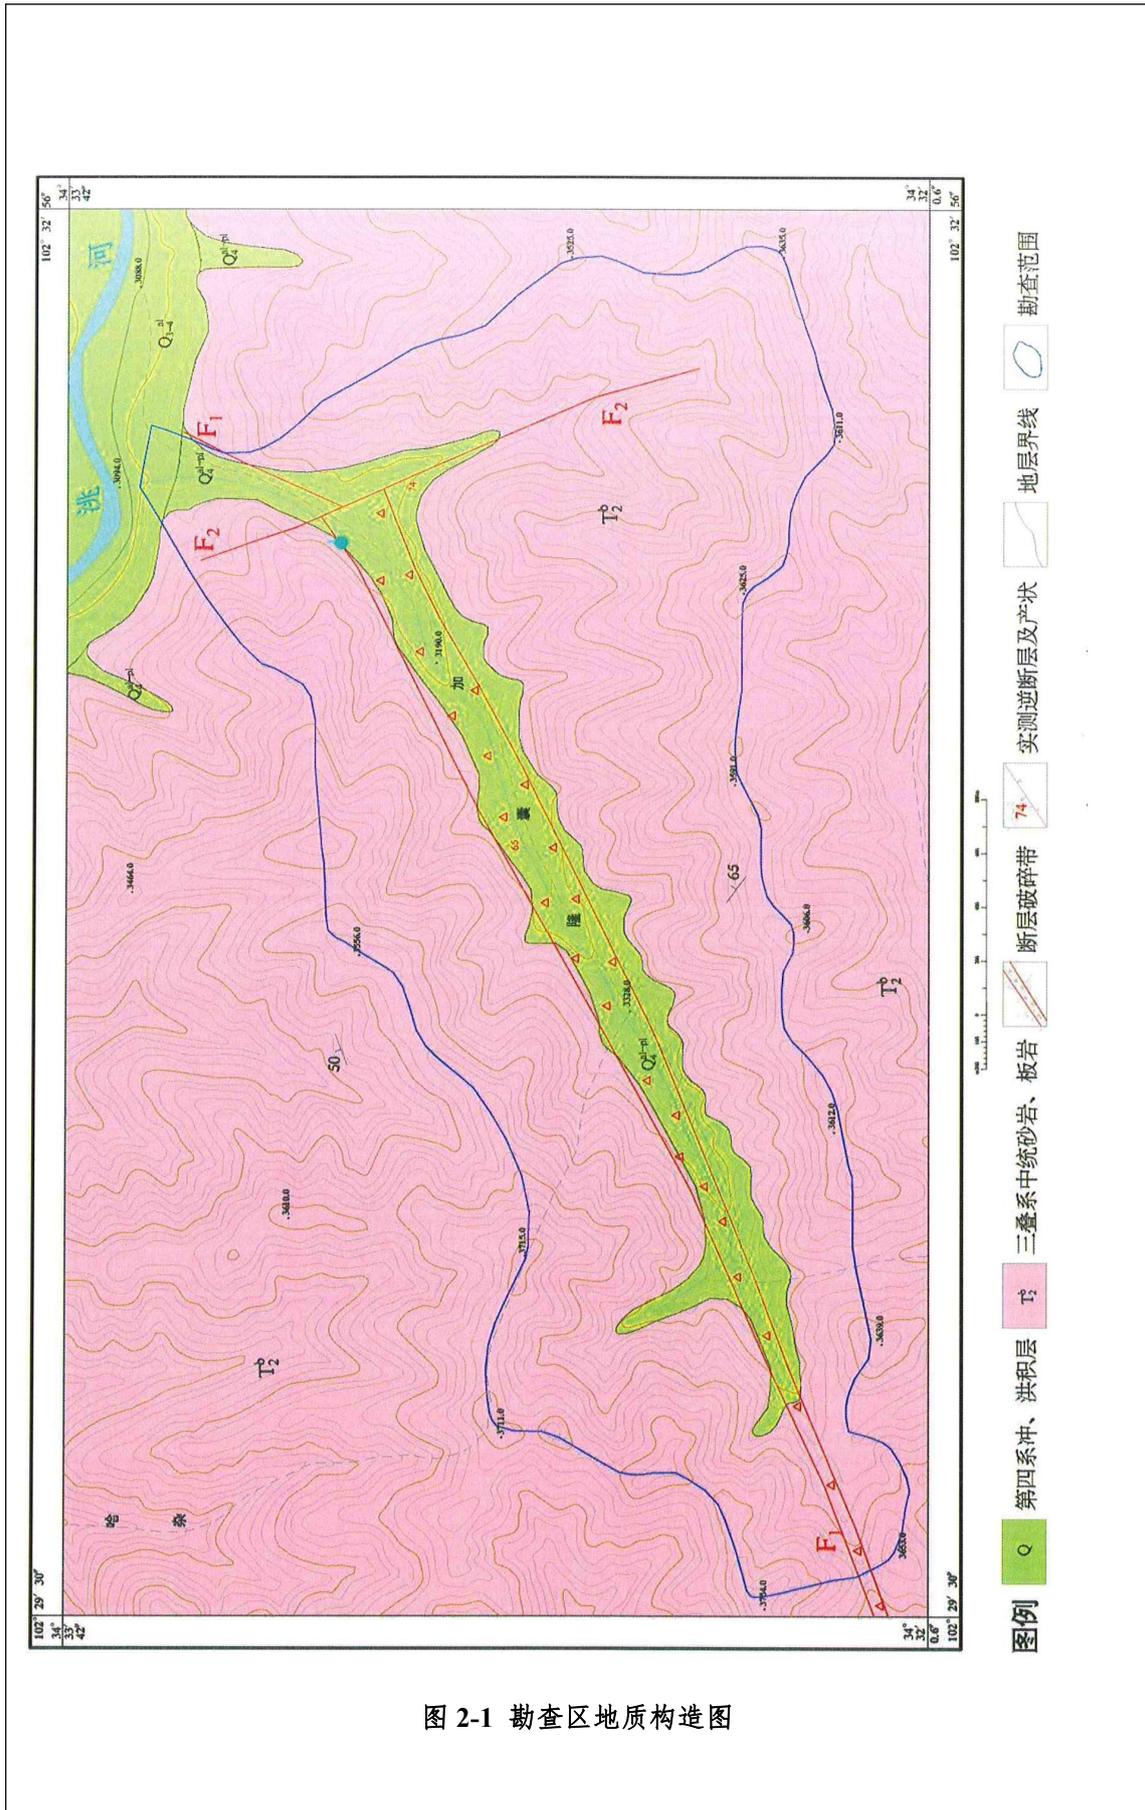
图 2-1 勘查区地质构造图

矿区内矿泉水的分布严格受断裂的控制，F1 断裂为由北西向南东方向倾斜的张性断层，沿断裂面形成了宽 80-100m 的断层破碎带，破碎带延伸长约 26km，深度大于 30m；F1 断裂与北西向延伸的压扭性 F2 断裂在近沟口相交，交汇处破

碎带宽达 260m，在断层交汇处西南侧有矿泉水出露，在东北侧则无泉水出露，说明 F2 为一阻水断裂，阻止西南侧 F1 断裂破碎带中的地下水向北东方向径流，由此说明，矿泉水主要分布于 F1 与 F2 断裂交汇处西南侧的 F1 断裂破碎带中，其补径排也严格受上述断裂的控制。

西仓北东东向断层 (F1)：位于西仓南西 2km 处的加囊隆沟谷中，本次物探证实，该断层走向  $63^\circ$ ，产状  $165^\circ \angle 65^\circ-68^\circ$ ，沿北东东向延伸至泉点东侧后与 F2 断层相交，由于 F2 断裂的强烈作用，导致 F1 断层走向向北偏移，沿北  $30^\circ$  方向延伸。本次调查追踪 F1 断层向西南延伸至分水岭，向东北尖灭于洮河河谷，追踪长度约 8km，沿断层线形成西北壁陡峻，南东壁平缓的沟谷，其中由破碎带形成的沟谷宽 50-260m。F1 断层发育于三叠系中统及下统的板岩、长石砂岩中，倾向南东，为一张性断层。

北北西向断层 (F2)：位于“帕吾达满”泉点东侧，北北西向延伸，长约 1.7km，走向  $167^\circ$ ，产状  $275^\circ \angle 75^\circ$ ，破碎带宽度 18-20m，与 F1 断层交汇处破碎带宽达 260-274m，根据物探资料及地质资料分析，F2 为一后期发育的小型压扭性断裂。

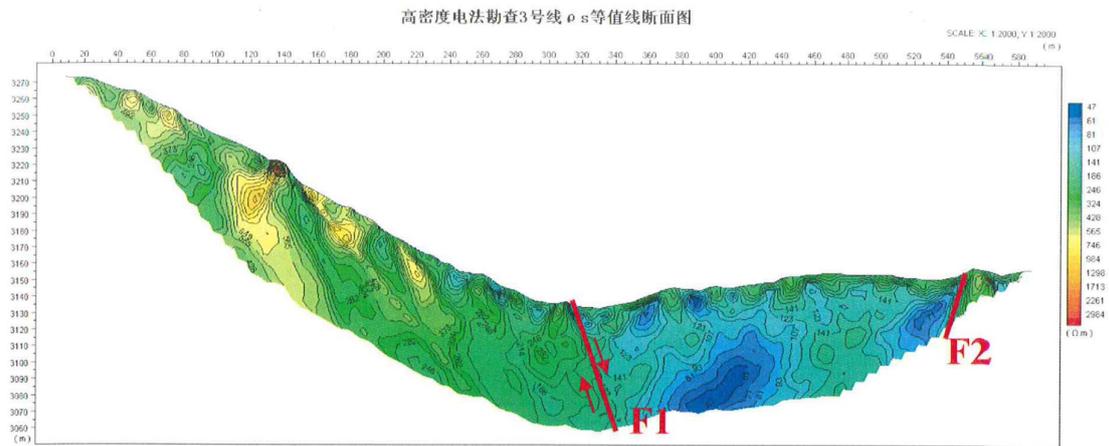
图 2-2 帕吾达满矿泉地下水含水层宽度物探解译图

矿泉地下水主要赋存于三叠系中统碎裂状砂岩、板岩及灰岩中，以承压水为主，含水带宽度 80-260m（图 2-2），含水层厚度大于 100m，顶板埋深 20-40m（图 2-3），顶板岩性为较致密的砂岩、板岩。

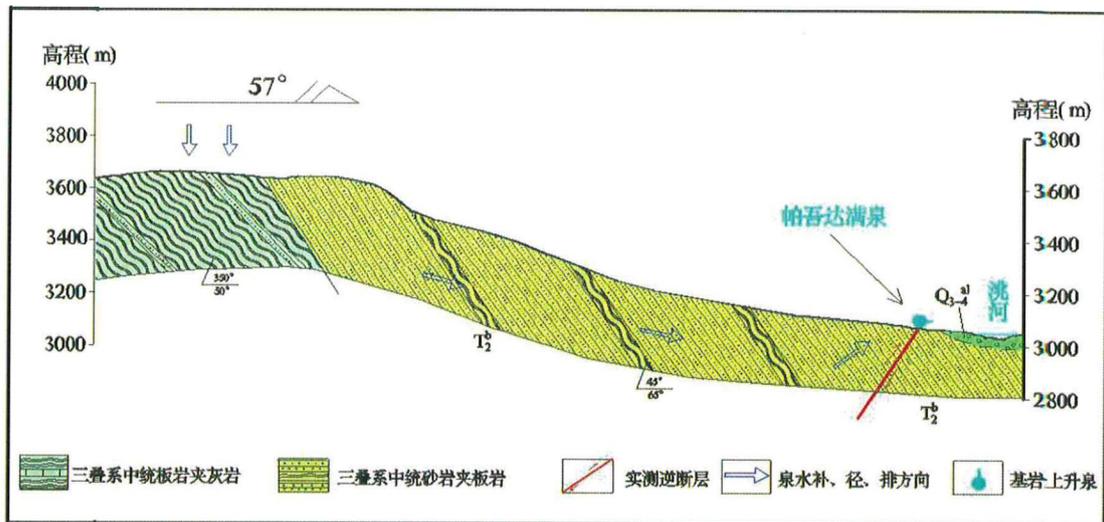
图 2-4 帕吾达满矿泉水补径排剖面图

矿泉水主要接受西部分水岭一带大气降水的入渗补给，西部分水岭距泉水出露点约 5km，海拔 3653-3754m，植被发育，降水充沛，年降水量 700mm 以上，大气降水通过砂岩、灰岩和板岩层间裂隙渗入地下，汇集于 F1 断裂破碎带中，其后沿 F1 断裂破碎带向北东方向径流，地下水径流速度缓慢，循环深度较大，其间在较高的温度和一定的压力下溶蚀三叠系中统砂岩、板岩、灰岩及隐伏花岗岩、闪长岩体中锶等微量元素，径流至加囊隆沟近沟口时受北北西向 F2 断裂的阻挡后，在静水压力的传导下上涌形成“帕吾达满”泉点，部分矿泉水上涌后则以地下潜流的形式补给沟谷第四系潜水（图 2-4）。

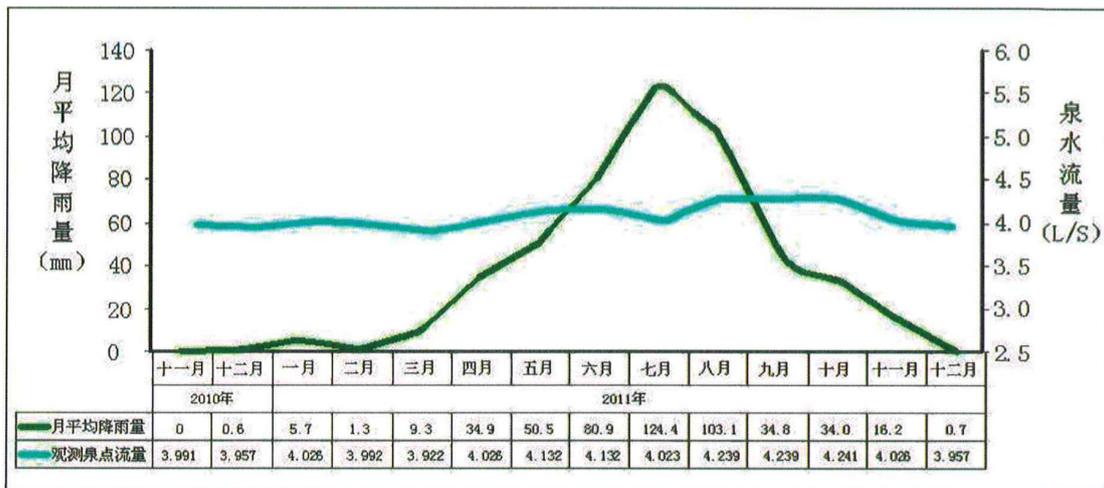
图 2-5 矿泉水月平均流量与降水量变化曲线图

根据 2010 年 11 月至 2011 年 12 月一年多时间的监测（图 2-5），帕吾达满矿泉水流量随季节和降水变化不明显，流量始终介于 3.922-4.459L/s 之间，流量出现波动分析认为是第四系潜水混入或三角堰测流时量测误差所造成。泉水流量不随季节变化，说明地下水的补给源较远，径流距离较长，当地降水量对其影响较小。

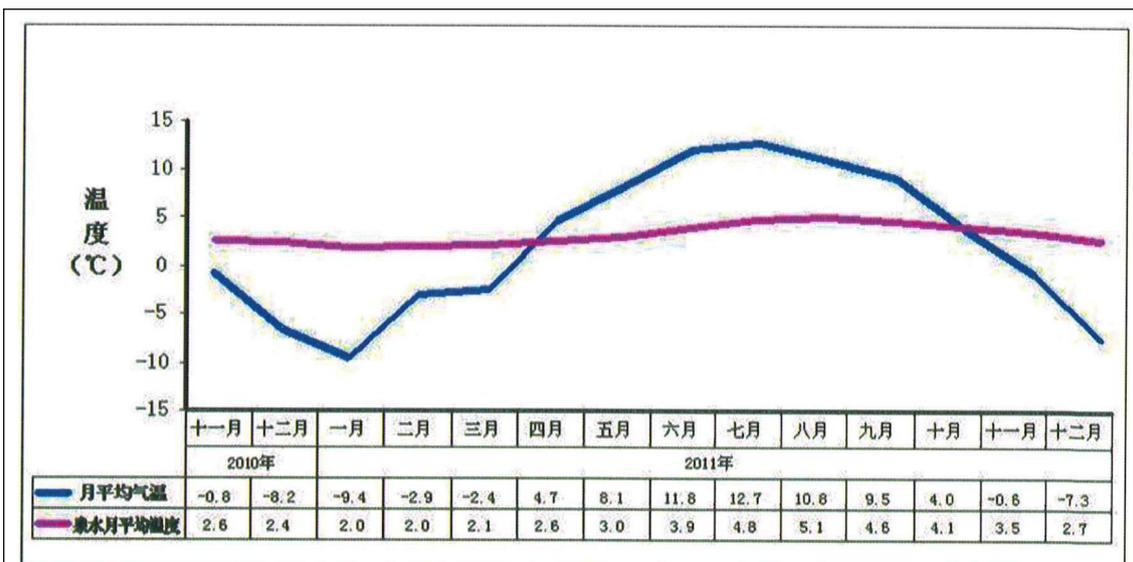
图 2-6 矿泉水月平均气温与气温变化曲线图

矿泉水的温度随当地气温的变化亦不太明显（图 2-6），矿泉水温度最低的一、二月份水温 2.0℃，最高的八月份水温 5.2℃。总体来看，十一月至来年三月，气温低于 0.0℃，水温相对较高，达 2.6℃-5.1℃，年最大变幅 3.1℃。

分析认为矿泉水在地下时水温恒定，流出地表后气温对其产生一定的影响，影响程度随时间的变化而变化，流出时间越长，二者温差越小。本次长观点位于泉眼，虽气温对泉水温度有影响，但总体来看，影响较小。

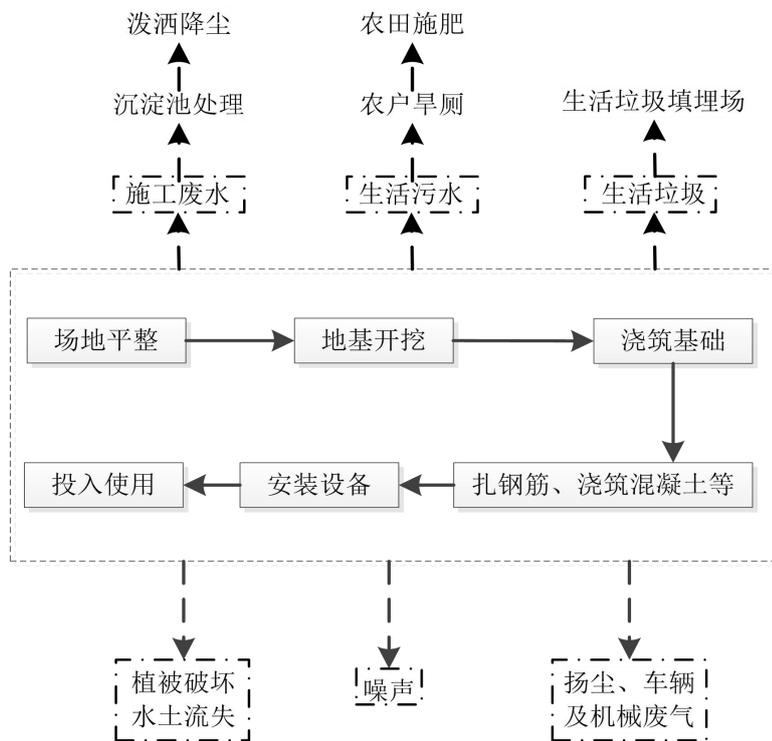
图 5-1 蓄水池施工工艺流程及产污节点图

本项目为天然矿泉水地下水取水及管线输送项目，主要工艺流程及“三废”产生途径见下图。

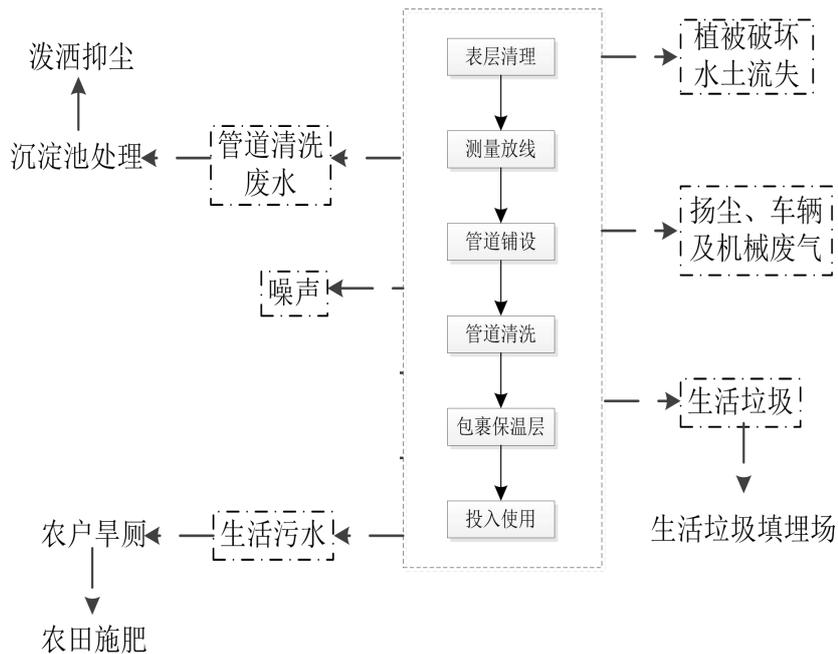
图 5-2 管线施工工艺流程及产污节点图

按照管线设计施工要求确定管道中心线位置，据此对管线施工区域进行表层清理，包括清除植被及坑洼地填埋平整，而后测量放线，本项目管径均较小，管道为钢管。管道铺设完成后进行清洗，而后投入使用。管线铺设结束后随即回填至地面高程并压实。产污环节主要为扬尘、机械燃油废气和施工噪声。本项目管线施工工艺流程及产污节点图见图 5-2。

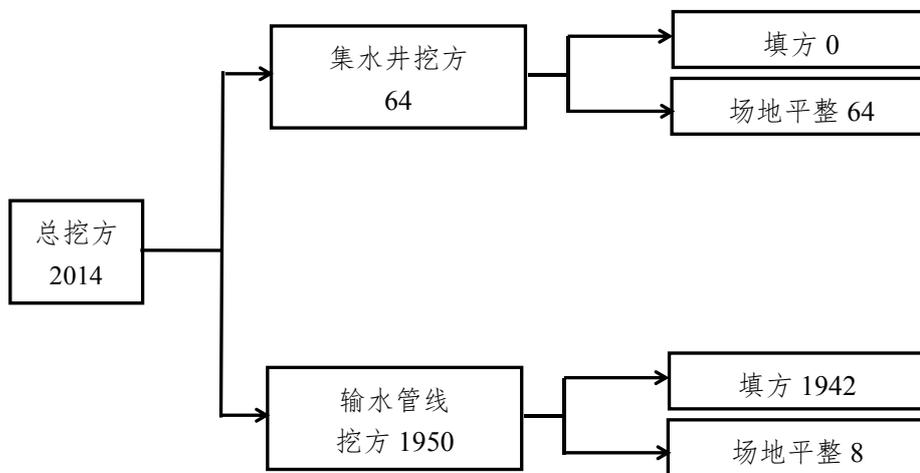
图 5-4 土石方平衡图 单位 m<sup>3</sup>

根据本项目建设特点，土石方主要产生于新建建筑物房地基开挖和管线工程土石方开挖等阶段，经计算，本项目施工期总开挖量为 2014m<sup>3</sup>，填方量为 1942m<sup>3</sup>，弃方量为 8m<sup>3</sup>，大部分挖方需原地回填，弃方全部用于周边低洼地平整。

项目土石方平衡具体见图 5-4 和表 5-4 所示。

根据本项目建设特点，土石方主要产生于建筑物地基开挖和管线工程土石方开挖等阶段，经过现场踏勘及建设单位提供资料，项目施工期开挖产生的土方大部分回填外，其它全部用于周边低洼地平整。根据工程分析，本项目施工期总开挖量为 2014m<sup>3</sup>，填方量为 1942m<sup>3</sup>，弃方量为 8m<sup>3</sup>，弃方全部用于周边低洼地平整。由于管道沿线的施工场地现状主要为高原草甸，施工场地内表土有机质含量高，因此工程施工前将表土及时剥离，并将其集中堆放，工程结束后全部用作绿化表土。
