甘南州迭部县 2019 年白龙江流域
综合治理工程
环境影响报告书

(公示稿)

建设单位：迭部县中小河流治理项目建设管理处

2019 年 10 月

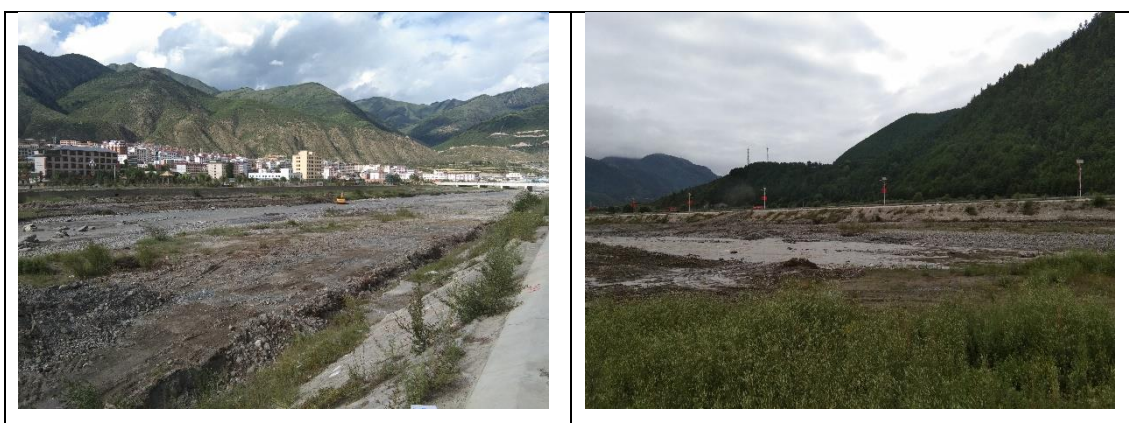
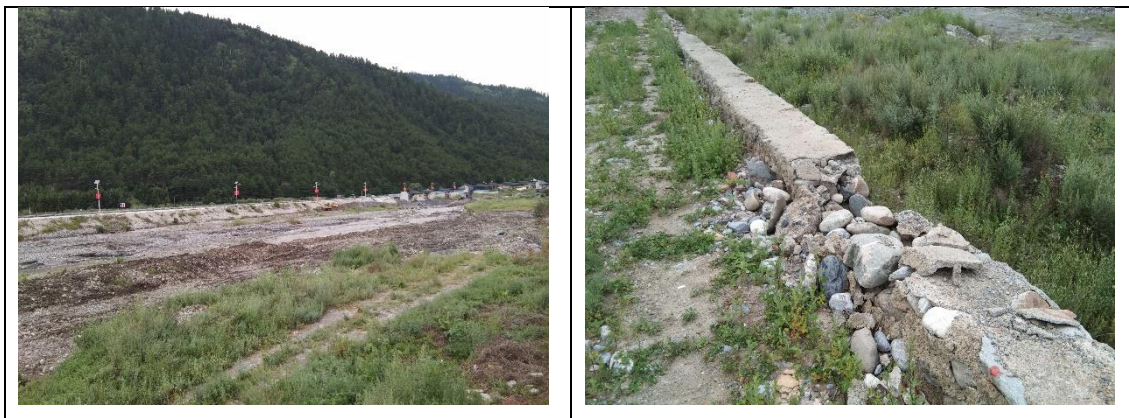
图 3-1 县城段堤防现状

白龙江迭部县城段左岸亚古水电站枢纽至下游达隆桥段总长约 1598m，现状已建有防洪工程。经调查，原左岸堤防为重力式浆砌石结构，采用 M10 水泥砂浆砌块石，顶宽 40~60cm，堤身迎水面边坡 1:0~1:0.3，浆砌块石厚度 40cm，基础埋深 1.8~2.0m。县城段左岸堤防存在基础埋深不达标、损毁、浆砌石砂浆不密实、脱落、墙高不够等问题，需要拆除重建。

白龙江迭部县城段右岸亚古水电站枢纽至下游东河滩大桥段总长约 728m，现状已建有防洪工程，经调查，原右岸堤防为贴坡式浆砌石结构，采用 M10 水泥砂浆砌块石，迎水面边坡为 1:1.5，背水面边坡为 1:1.5，边坡厚度 0.3，现状河道岸边防护为坡式护岸兼做过境公路路基护坡，本次设计结合县城规划，该段堤防结合防洪治理，兼顾生态景观提升。需在过境公路与河堤护岸之间设置隔离林带、生态治理带及休闲步道等设施，因此在现有公路路基护坡内侧新建重力式防洪堤岸。

①白龙江迭部县城段左岸亚古水电站枢纽至下游达隆桥段总长约 1598m，现状已建堤防存在基础埋深不达标、损毁、浆砌石砂浆不密实、脱落、墙高不够等问题，需要拆除重建。

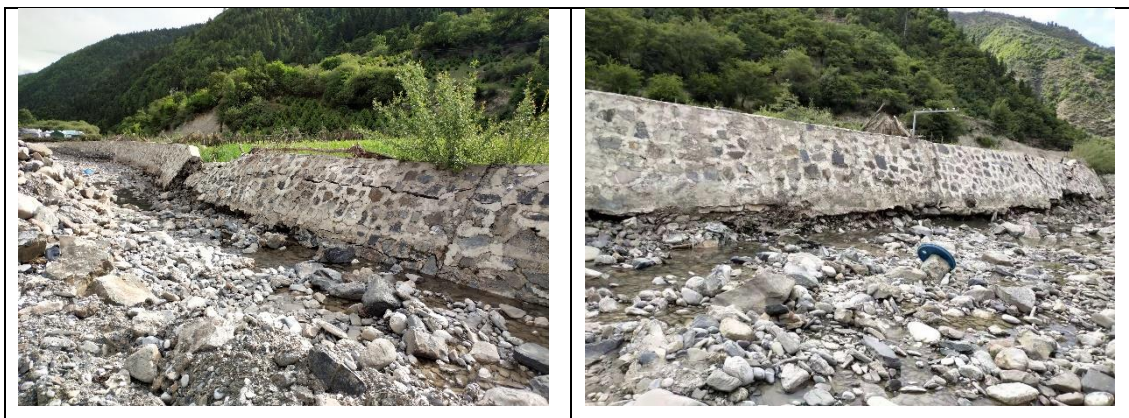
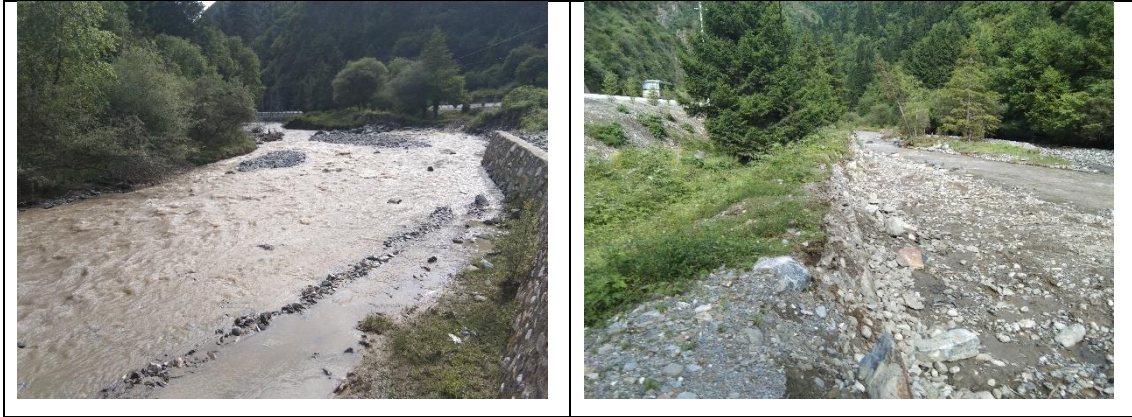
图 3-2 益哇沟段防洪工程现状

益哇沟河床宽窄变化较大，最宽处 24m，最窄处仅 7m；大部分河道的河床与河岸高差小。河道历年来断断续续修建有浆砌块石河堤，但因缺乏总体规划，且河堤工程简陋，河堤基础埋设深度不够，在洪水的冲刷下大部分河堤受损。除此之外工程区内河道两岸均无任何防洪设施，也就没有抵御洪水的能力，即使对已建河堤由于洪水的冲击作用，水毁严重，部分河堤基础外露，基本丧失抵御洪水的能力，加之该河道主流迁徙摆动较大，致使两岸居民、耕地受洪灾威胁日趋严重。

由于沟道一侧为通往扎尕那景区的 X412 公路，目前沿沟道公路侧的防洪堤正在修建，沟道内堆有施工产生的砌渣。

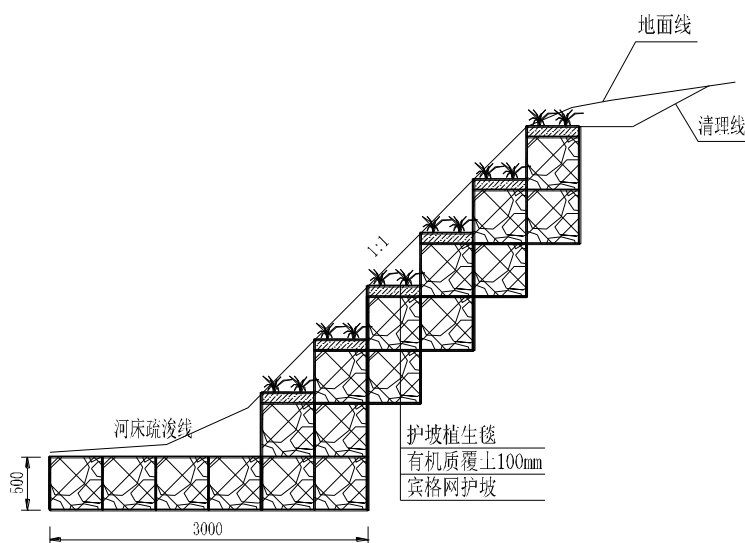
图 3-17 F 型断面图

②桩号 Z6405.09~Z60+757.14 段。本段堤防长 352.05m，根据现场实际勘察，需要对其进行护面、堤脚加固处理。根据设计采用 F 型防护措施，主要为原有堤防宾格网防护。原堤防迎水侧进行台阶式护岸防护，坡比 1:1，采用宾格网块石台阶护坡，宾格网伸入河底后再平行河底布设 3.0m，对河底进行防护。在台阶水平面上铺设 0.1m 厚的有机质覆土，上面布设护坡植生毯。F 型断面见下图。
