# 甘肃省卓尼县多架山水电站工程 环境影响后评价报告

建设单位：卓尼县浙河水电开发有限责任公司

评价单位：甘肃嘉合工程咨询有限公司

2020年2月

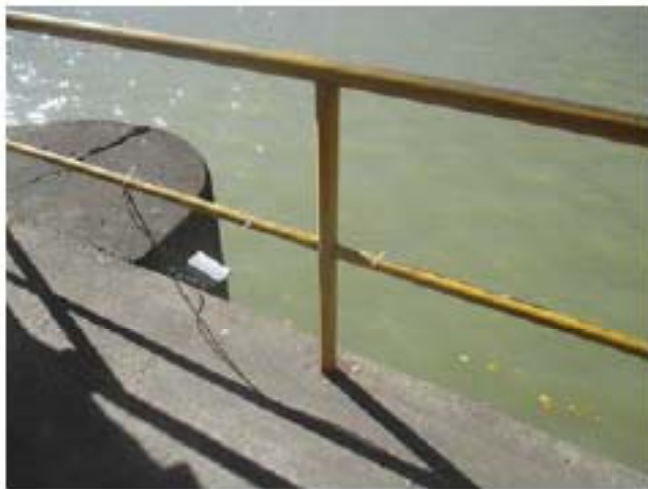
流量监测设施

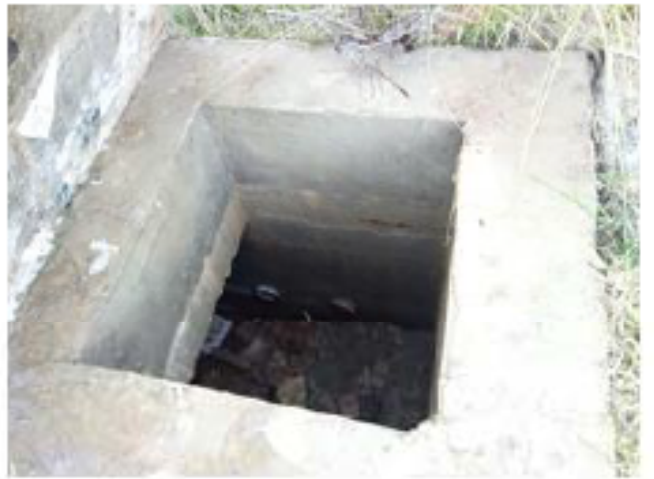
事故池

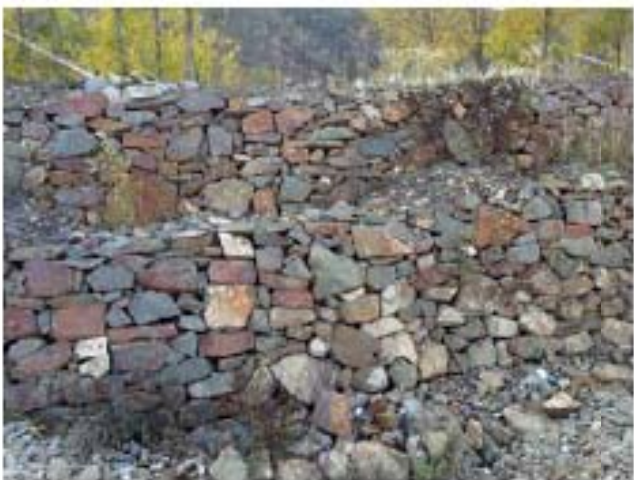
渣场生态恢复挡墙

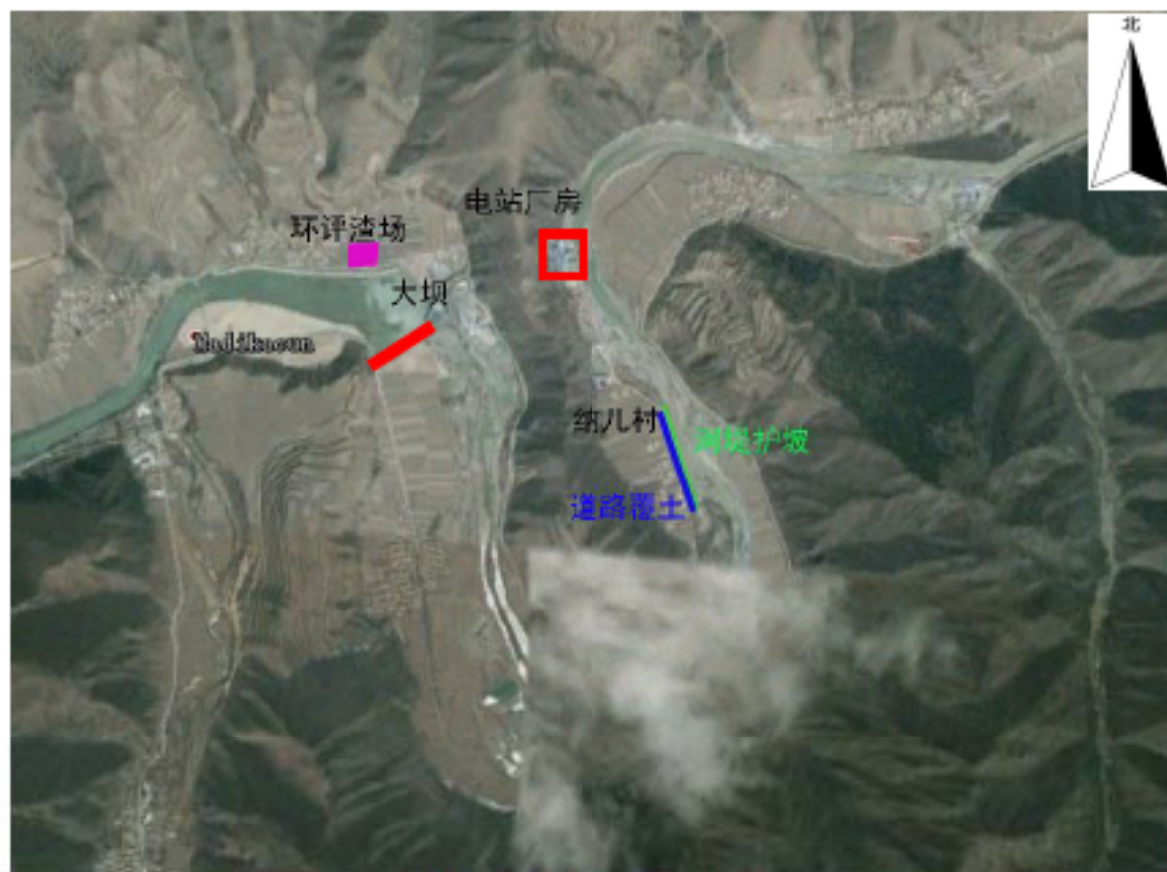
图 3-3 渣场位置变化示意图

本项目环评阶段设置一处渣场，位于枢纽处下游左岸河滩地，占地面积约 1.22 万 m<sup>2</sup>，平均堆高在 5m 左右，弃渣储量约为 6.1 万 m<sup>3</sup>，枢纽弃渣量为 3.67 万 m<sup>3</sup>，厂

房弃渣量为 1.78 万  $m^3$ 。根据项目水土保持设施验收技术评估报告，本工程实际建设过程中共产生 1.04 万  $m^3$  的弃渣，弃置于弃渣场，弃渣场位于纳儿村。其中 4045  $m^3$  的弃渣用于纳儿村道路覆土，其余 6355  $m^3$  弃渣用于修筑纳儿村河堤护坡。

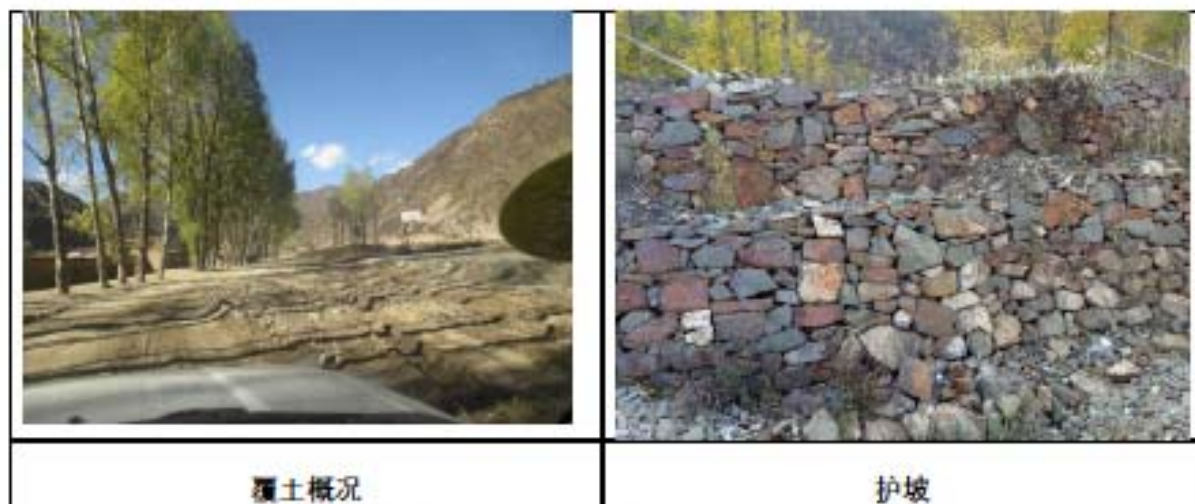
图 5-1 多架水电站渣场情况

多架水电站工程实际设置 1 处弃渣场，目前已采取挡渣墙、复垦、绿化等生态恢复措施。建设过程中全部砂石料及块石料均外购，因此没有相应的料场水土流失产生。厂区进行了硬化，并设置排水沟，此外场区进行了绿化。工程对区域生态体系生产能力的影 响很小，对区域自然体系的稳定状况影响甚微。通过调查，评价区域无保护野生动物。多架水电站改扩建工程总渣量为 1.04 万  $m^3$ ，其中 4045 $m^3$  用于纳儿村道路覆土，6355 $m^3$  用于修筑纳儿村河堤护坡。根据现场踏勘，工程渣场的现状及水保护措施情况见下图。

工程的各类扰动面、弃渣场、施工场地、道路等得到了整治，施工过程的水土流失基本得到了控制，项目实际发生的防治责任范围面积为 8.94 公顷。扰动土地整治率达到 95%，水土流失总治理度达到 95%，拦渣率达到 95%，水土流失控制比达到 1.0，林草植被恢复率达到 97%，林草覆盖率达到 25%。经监测，水土流失防治指标基本达到了水土保持方案确定的目标值。因此，该工程采取的陆生生态保护措施是有
