建设项目环境影响报告表

项目名称：合作市洮河赛吾多水电站 110kV 升压站及线路工程(补做)

建设单位（盖章）：甘肃合作安果水力发电有限责任公司

编制单位：中科森环企业管理（北京）有限公司

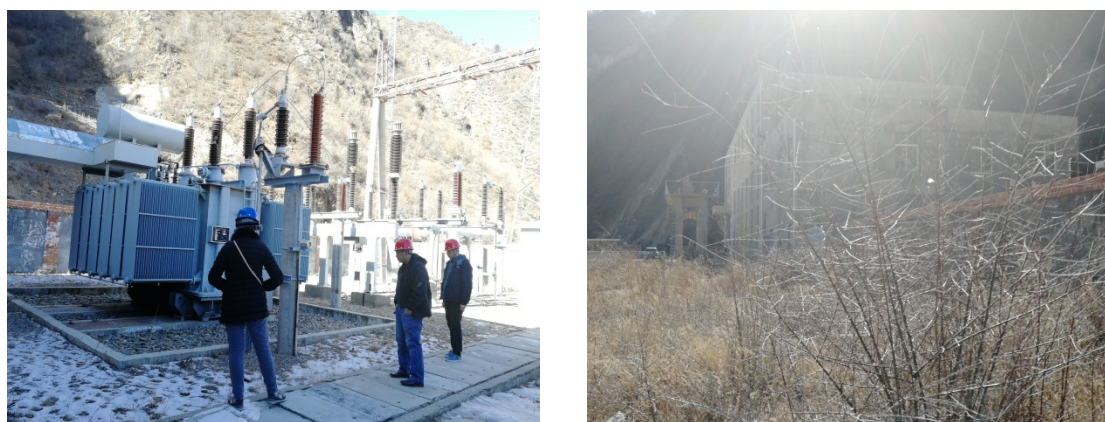
图 7-1 升压站站址周围生态恢复图

本工程 110kV 升压站总占地面积约 605.15m²，为水电站规划预留用地，用地性质为建设用地，临时占地在站内用地中，不在站界外设临时占地，施工时会局部生态环境造成影响，但不会使土壤利用结构发生较大的影响。升压站施工结束后，对站内道路进行了硬化，对站内空地和站址周围进行了绿化。本工程升压站目前已建成投运，地表恢复情况如下图：

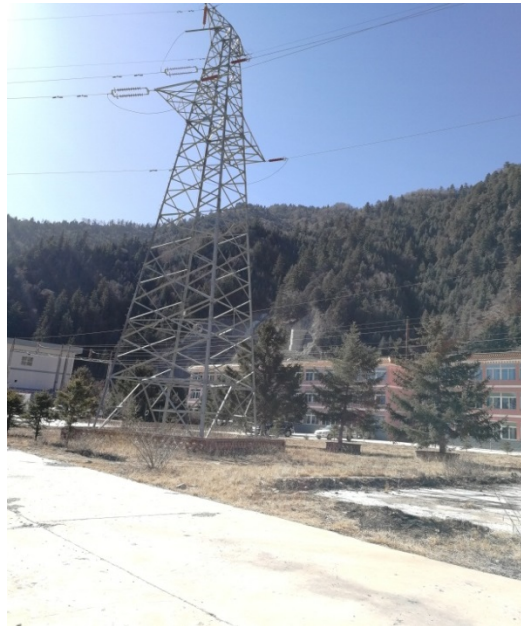
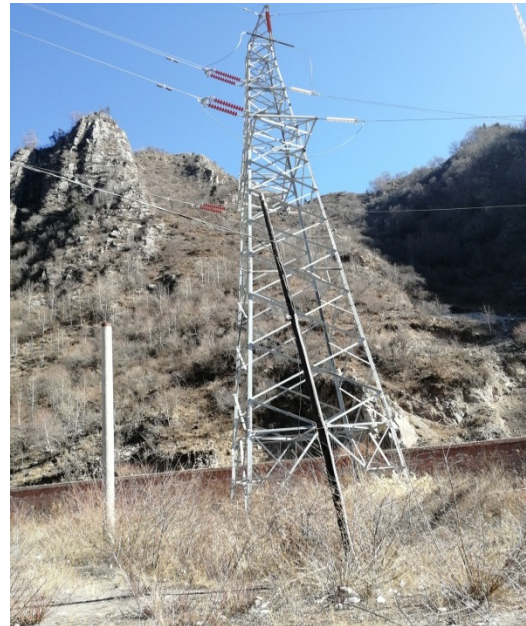
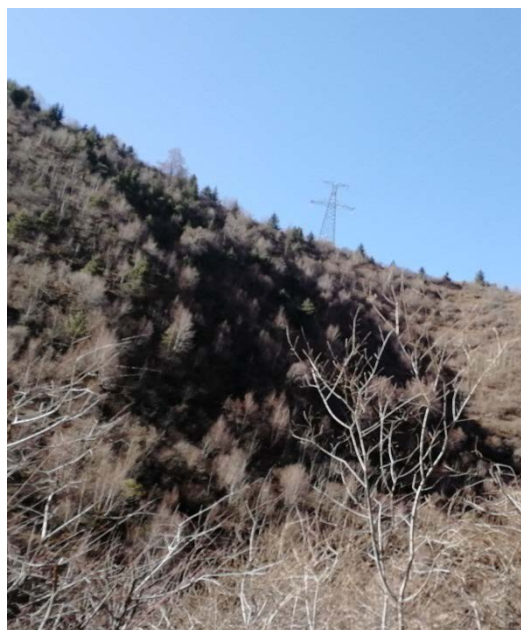
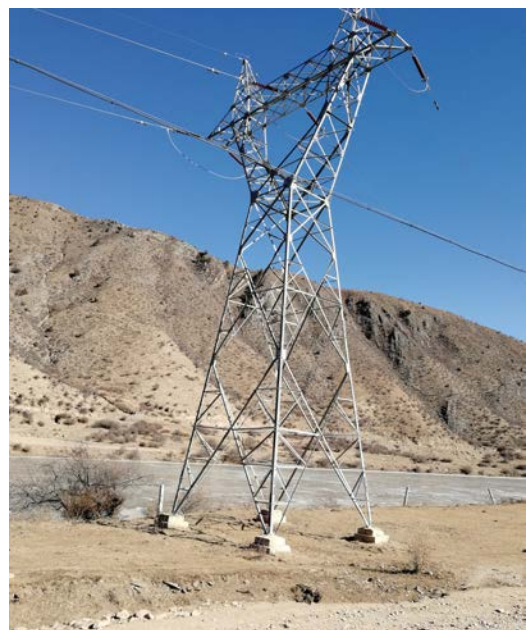
图 7-2 线路沿线及塔基周围生态恢复图

本工程 110kV 输电线路占地主要为林地、草地和旱地，永久占地约 280m²，较为分散。本工程线路采用单回路架空方式，塔基采用开挖式基础，尽量不降或少将基面，尽可能直接开挖基坑，以最大程度减小对塔基处植被的破坏。线路塔基施工结束后，覆回开挖表土，进行地表植被恢复。本工程 110kV 线路已建成投运，线路沿线生态恢复良好，施工迹象及施工迹地恢复良好，无施工期遗留环保问题。塔基占地及地表恢复情况如下图：
