建设项目环境影响报告表

项目名称：卓尼县 2018 年喀尔钦镇棚户区改造及小区外
配套基础设施工程

建设单位（盖章）：卓尼县住房和城乡建设局

编制日期：2018 年 8 月

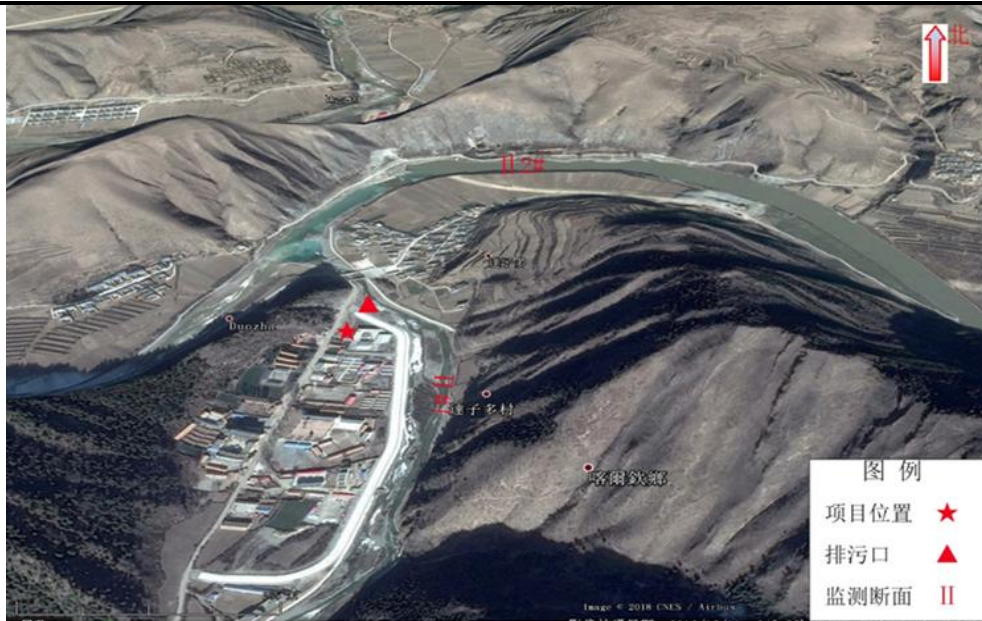
图2 监测点位布置图

监测断面布设 2 个分别为：1#喀尔钦镇污水处理厂排水口上游 500m 处，2#污水处理厂排水口下游 1000m 处布设两个监测断面。详见表 13。监测点位布置图，见图 2。

点位编号	点位名称及位置	地理位置信息	
1#	排水口上游 500m 处	E 103 °21'16.56"	N 34 °36'12.57"
2#	排水口下游 1000m 处	E 103 °21'16.24"	N 34 °36'46.50"

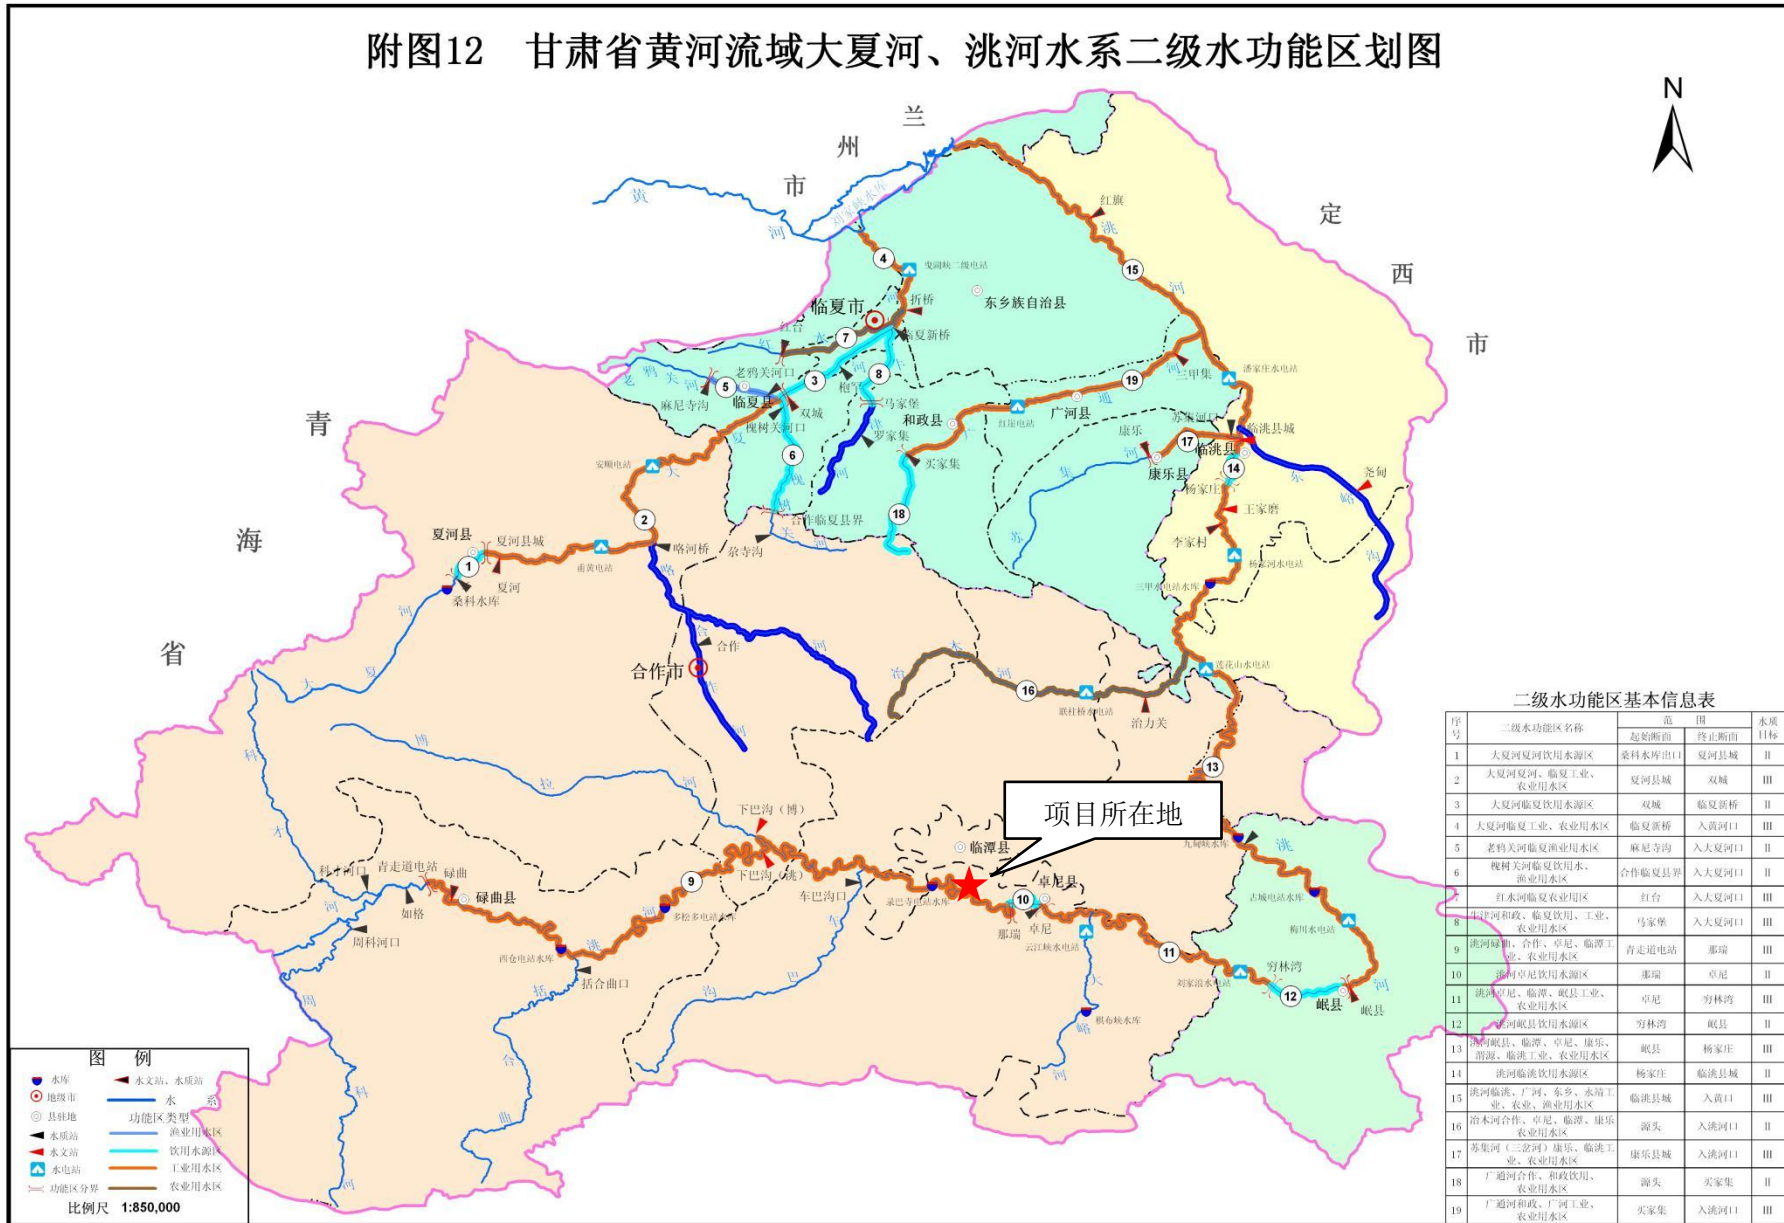
附图2 项目所在地水功能区划图

2、根据《甘肃省地表水功能区划（2012-2030）》，项目区位于卓尼县城，县城区域内主要地表水为洮河，洮河该段属“洮河碌曲、合作、卓尼、临潭工业农业用水区”范围，为地表水III类水域。具体见附图 10。
